## Informe de Inspección de Vehículo

126000405 - 0

| Modelo | KUGA (MF) 5P (20-) |
| Matrícula | 2518MPF |

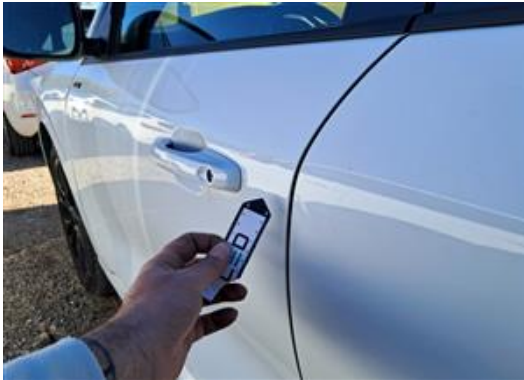
Daño Exterior

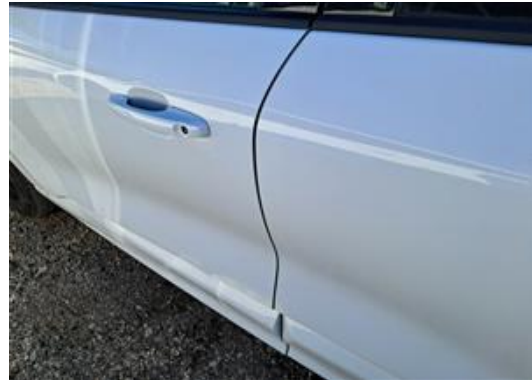
Daño Exterior

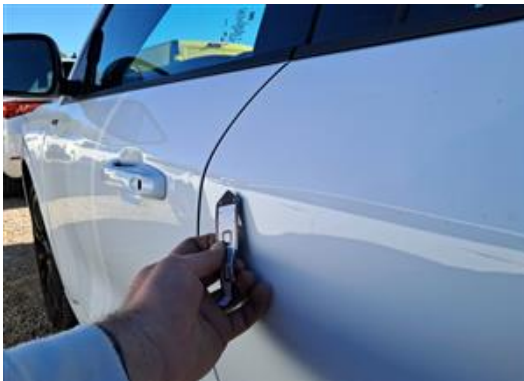
Daño Exterior

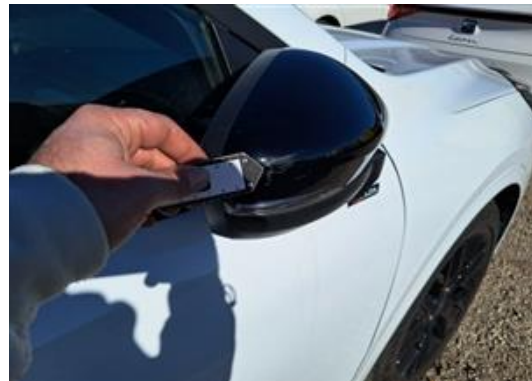
Daño Exterior
