## Informe de Inspección de Vehículo

126000430 - 0

| Marca | NISSAN |
| Modelo | JUKE (F16) 5P (19-) |

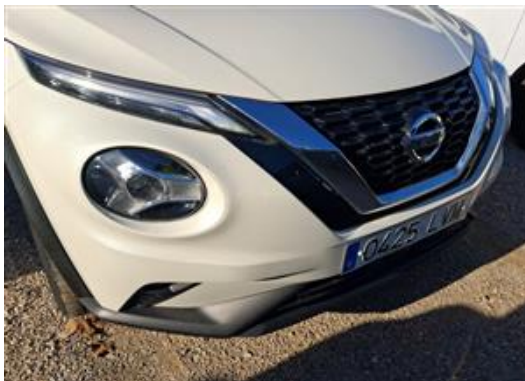
Daño Exterior

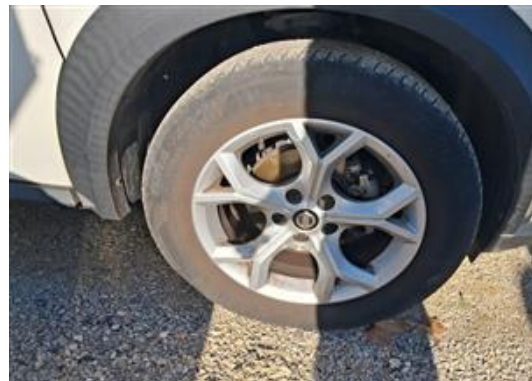
Daño Exterior

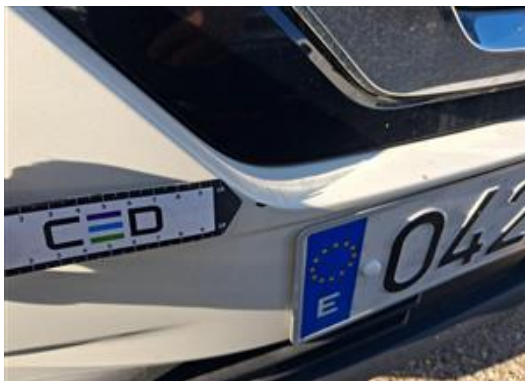
Daño Exterior

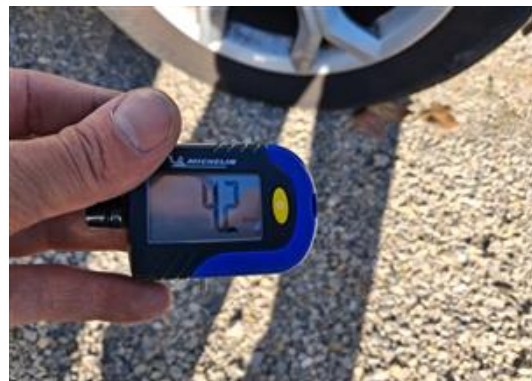
Daño Exterior

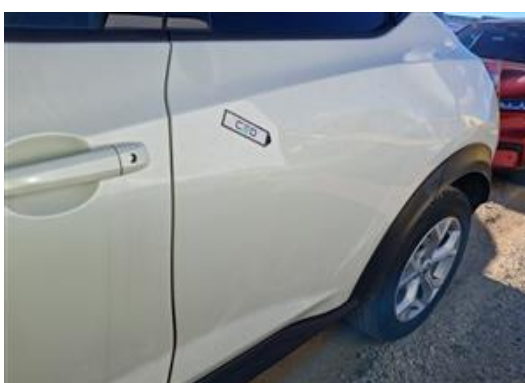
Daño Exterior

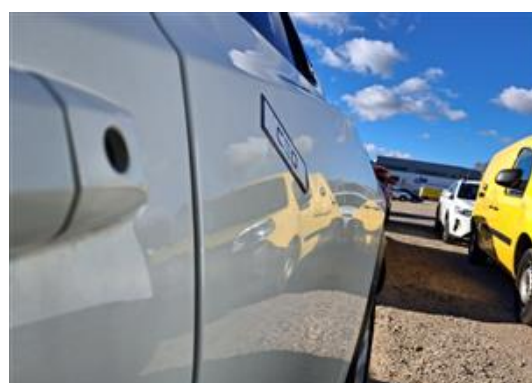
Daño Exterior
