## Informe de Inspección de Vehículo

125129833 - 0

| Marca | NISSAN |
| Modelo | JUKE (F16) 5P (19-) |

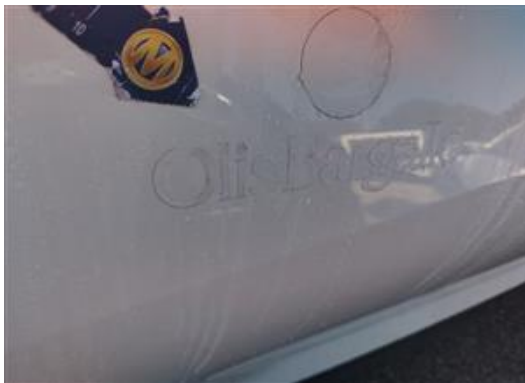
Daño Exterior

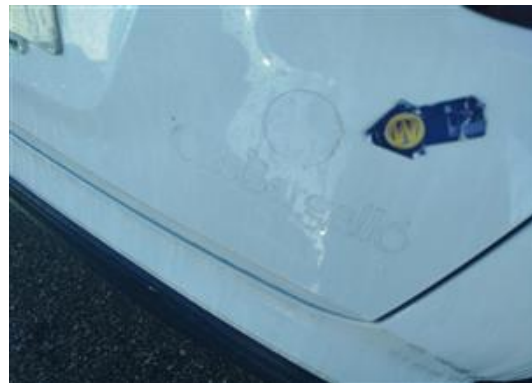
Daño Exterior

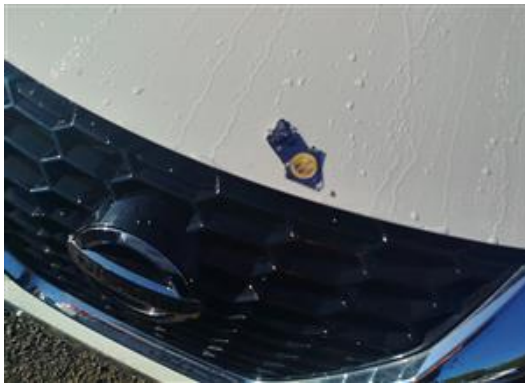
Daño Exterior
