## Informe de Inspección de Vehículo

126005832 - 0

| Marca | VOLVO |
| Modelo | XC40 (XZ) (18-) |

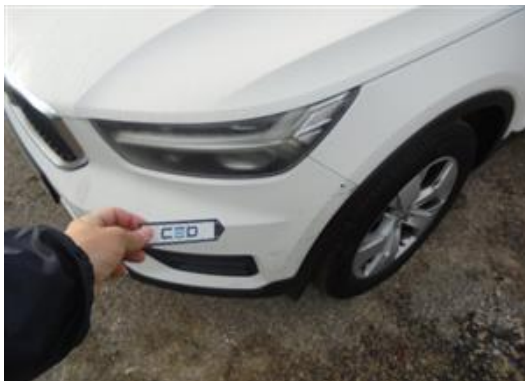
Daño Exterior

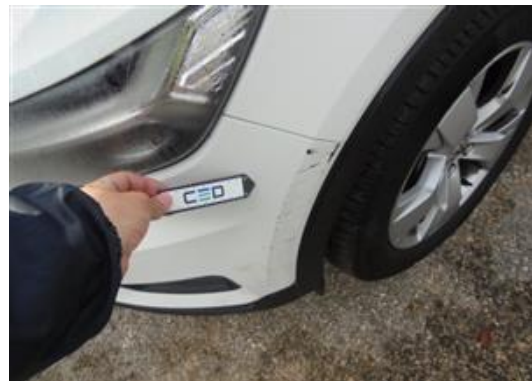
Daño Exterior

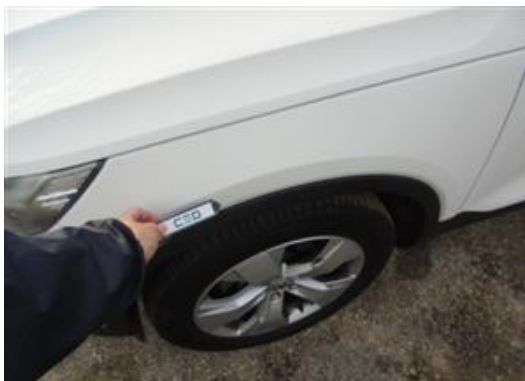
Daño Exterior

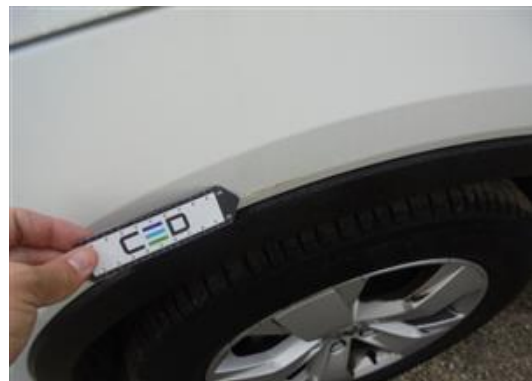
Daño Exterior

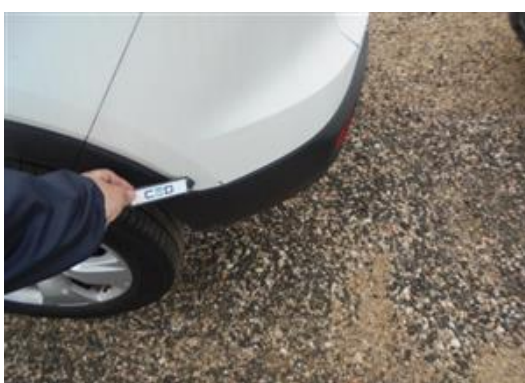
Daño Exterior

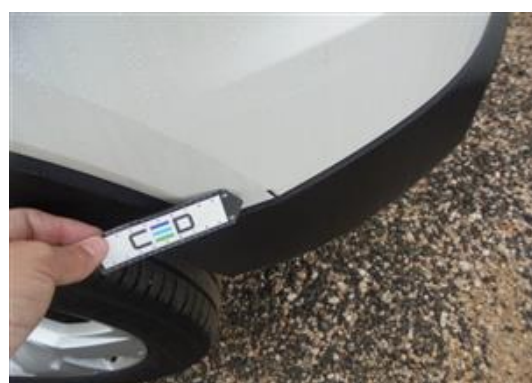
Daño Exterior

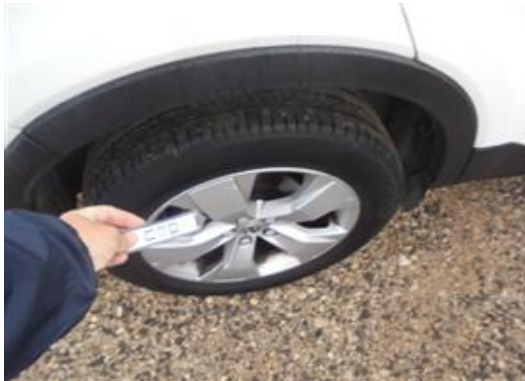
Daño Exterior

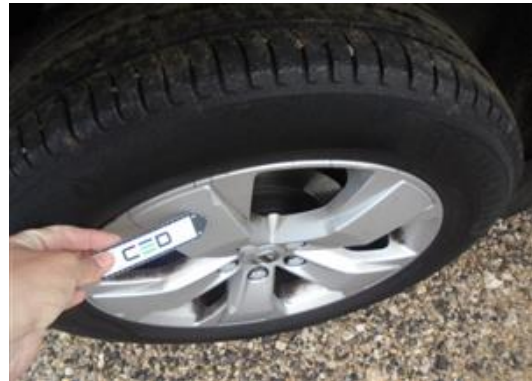
Daño Exterior

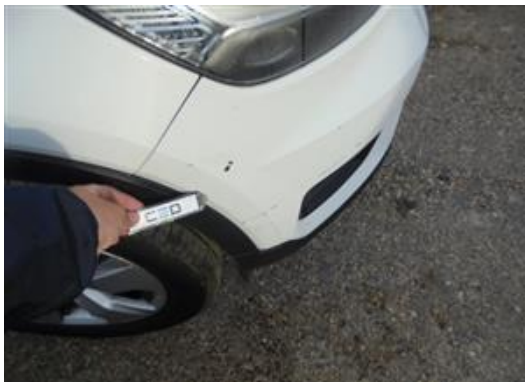
Daño Exterior

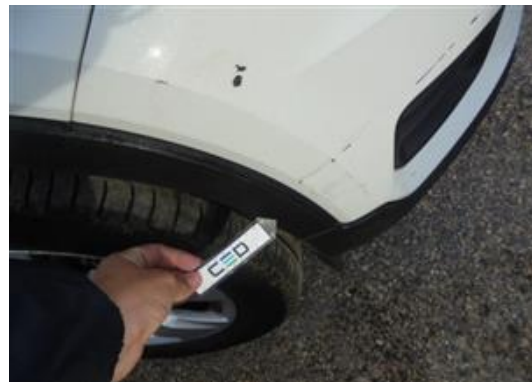
Daño Exterior

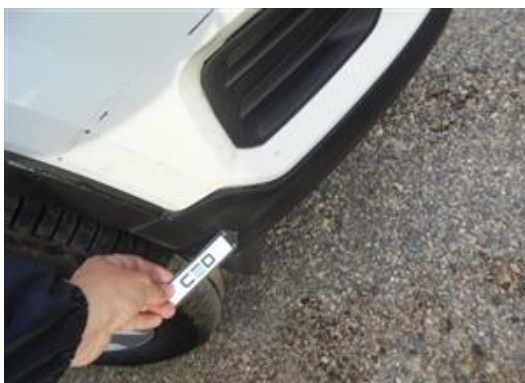
Daño Exterior

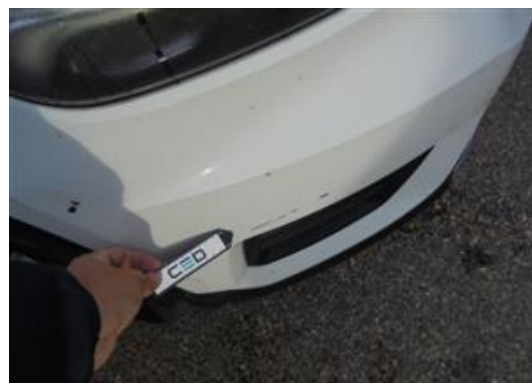
Daño Exterior

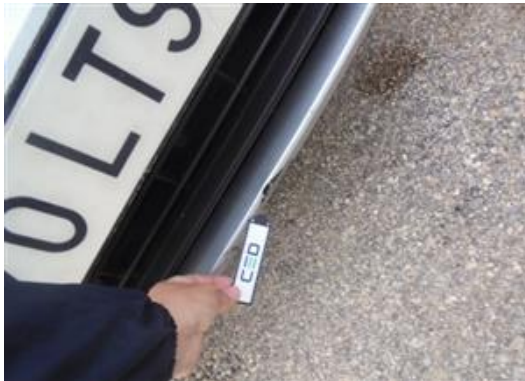
Daño Exterior

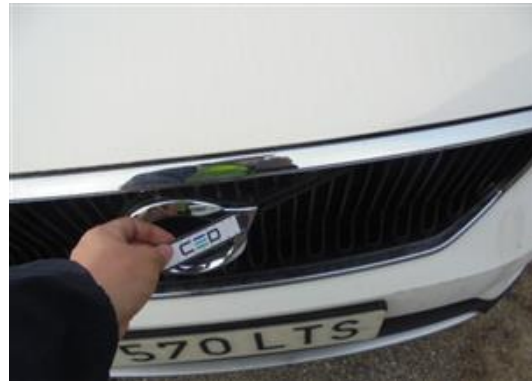
Daño Exterior

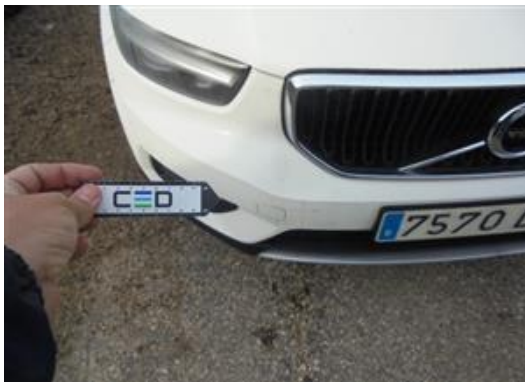
Daño Exterior

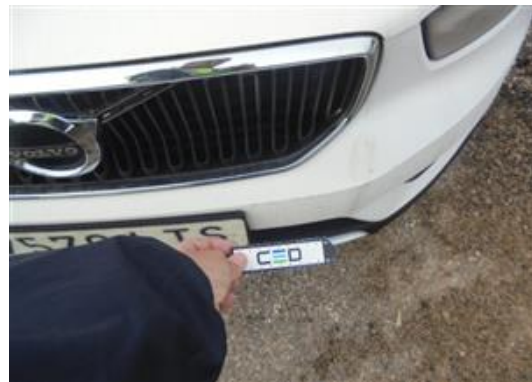
Daño Exterior
