## Informe de Inspección de Vehículo

126008584 - 0

| Modelo | IONIQ HYBRID (C) 5P (19-) |
| Matrícula | 3738LST |

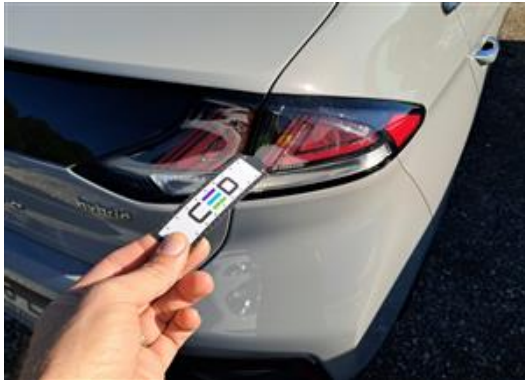
Daño Exterior

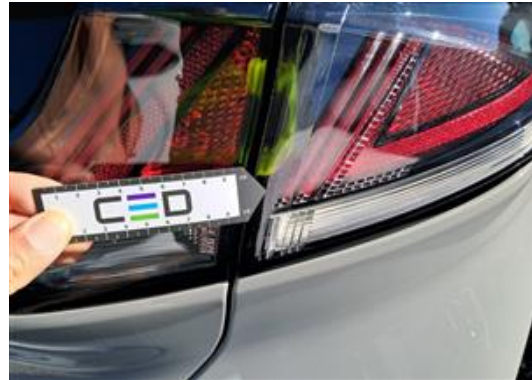
Daño Exterior

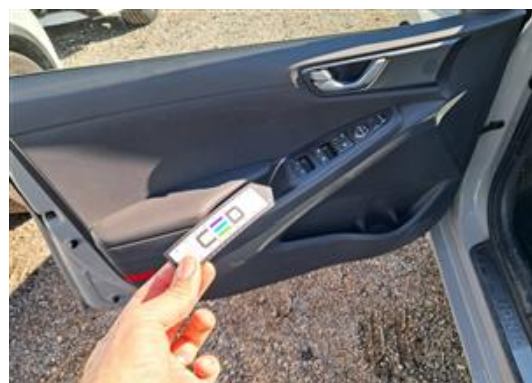
Daño Interior

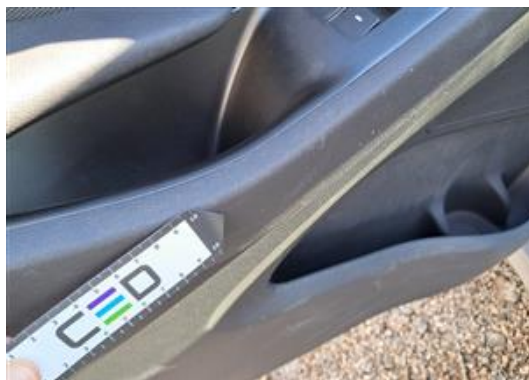
Daño Interior
