## Informe de Inspección de Vehículo

**126008017 - 0**

| Modelo | FOCUS (H) 4/5P/SBREAK (18-) |
| Matrícula | 8393LPP |

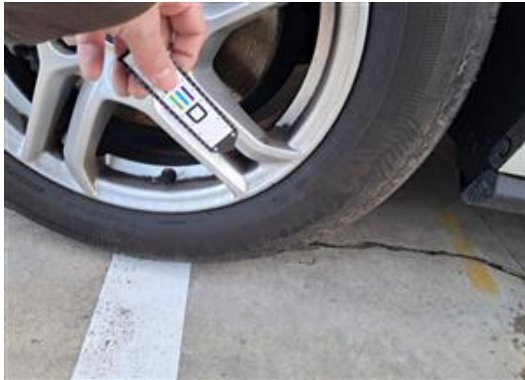
Daño Exterior

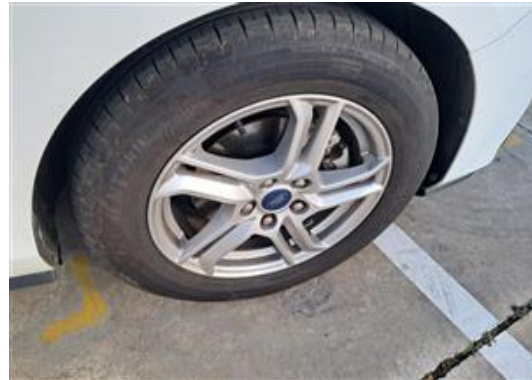
Daño Exterior

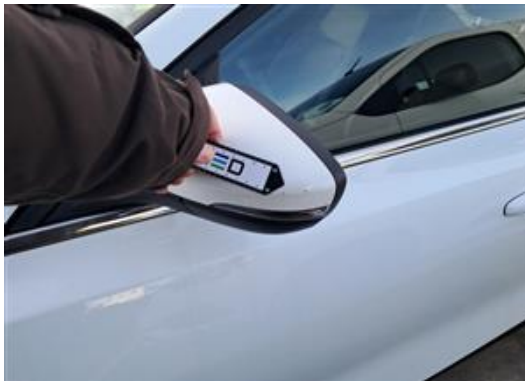
Daño Exterior

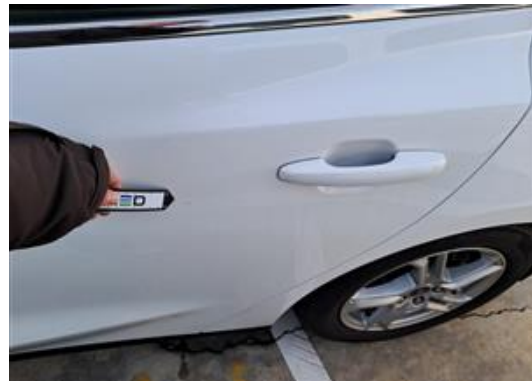
Daño Exterior

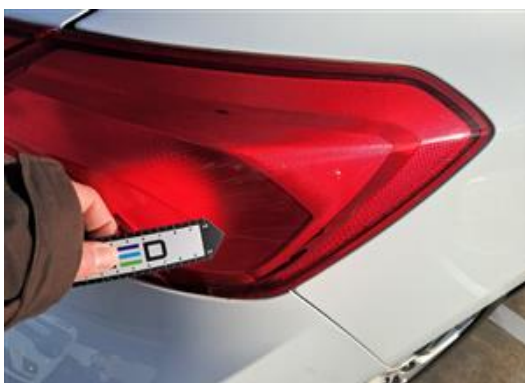
Daño Exterior

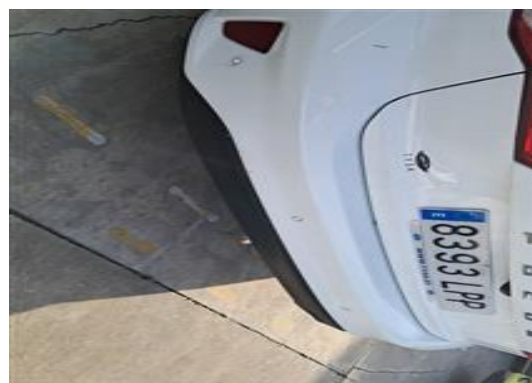
Daño Exterior

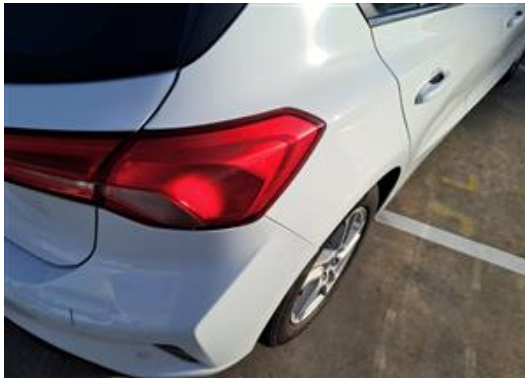
Daño Exterior

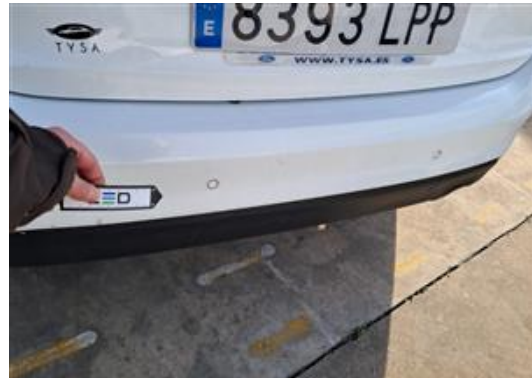
Daño Exterior

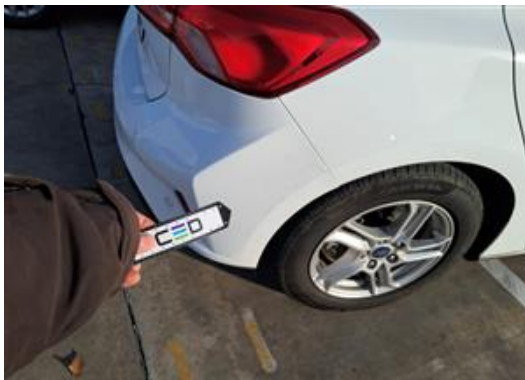
Daño Exterior

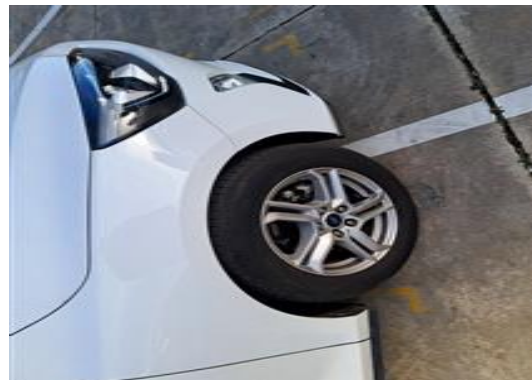
Daño Exterior

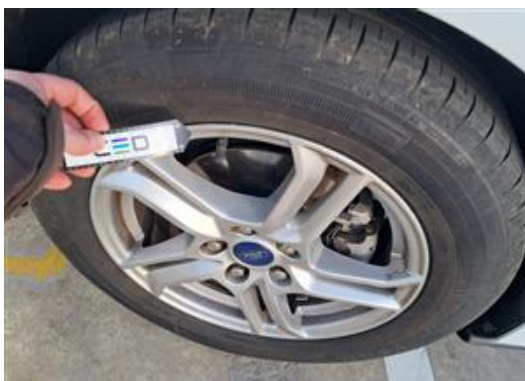
Daño Exterior

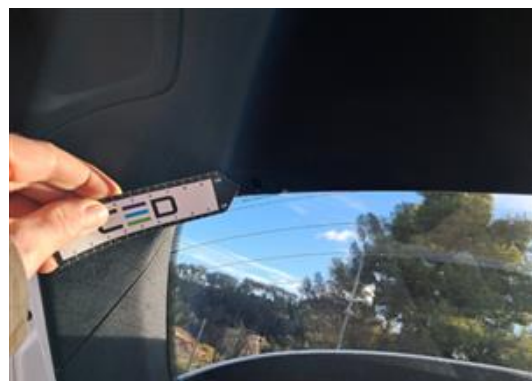
Faltante

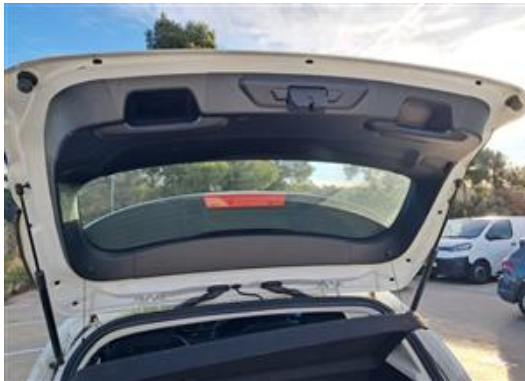
Faltante

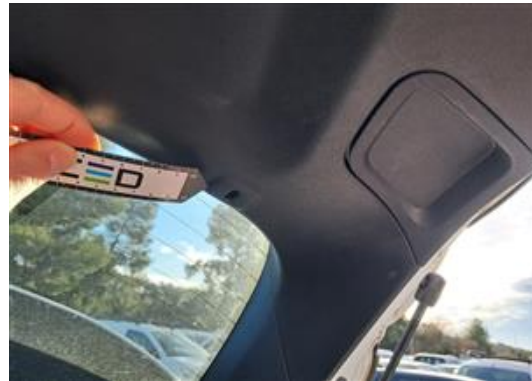
Faltante

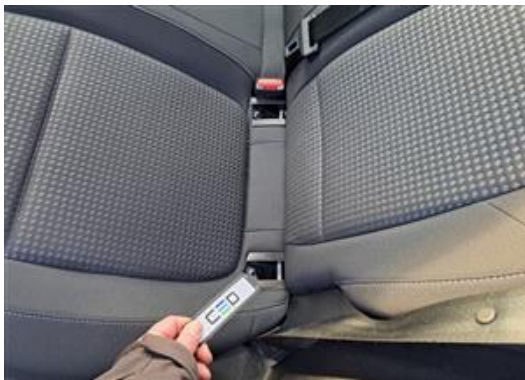
Faltante

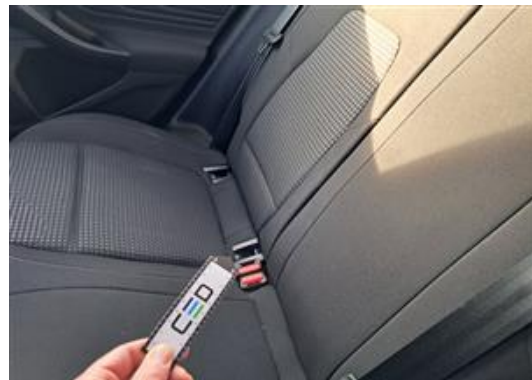
Faltante
