## Informe de Inspección de Vehículo

126010175 - 0

| Marca | TOYOTA |
| Modelo | COROLLA HYBRID (E) 5P (19-) |

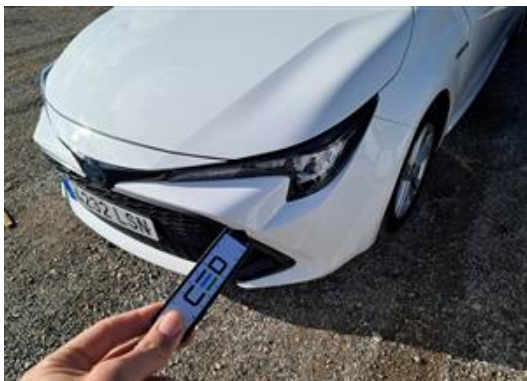
Daño Exterior

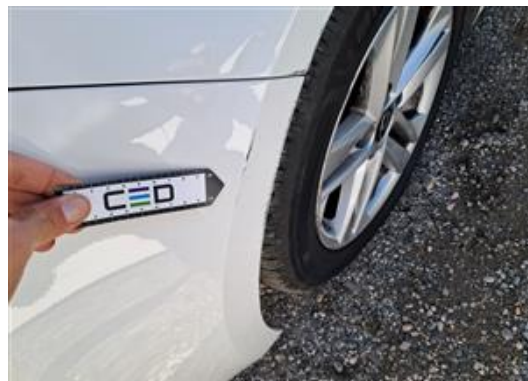
Daño Exterior

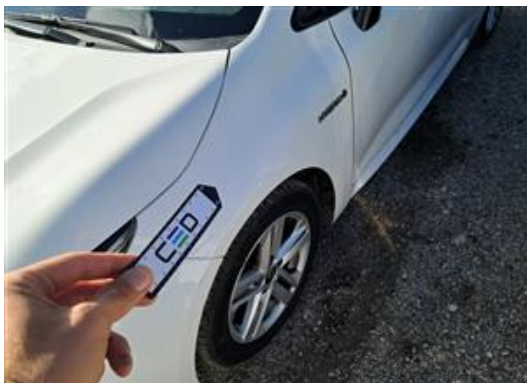
Daño Exterior

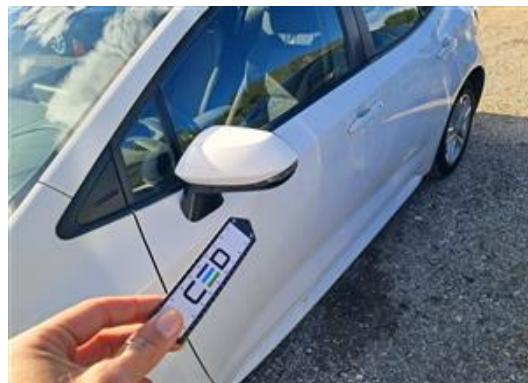
Daño Exterior

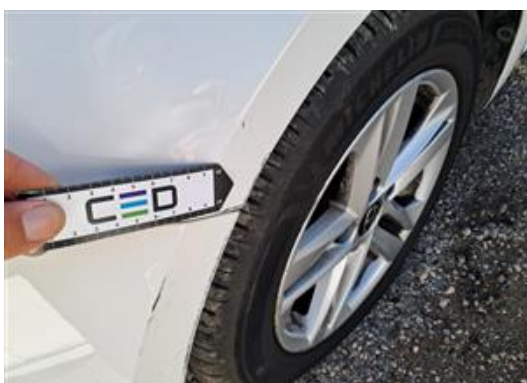
Daño Exterior

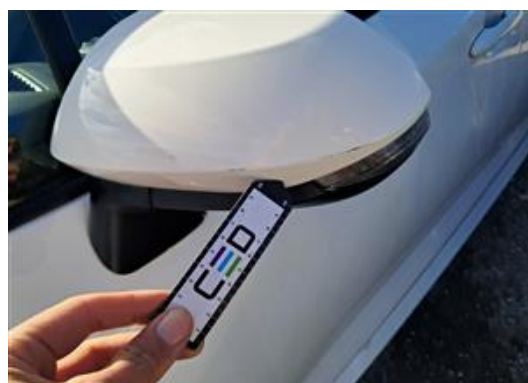
Daño Exterior

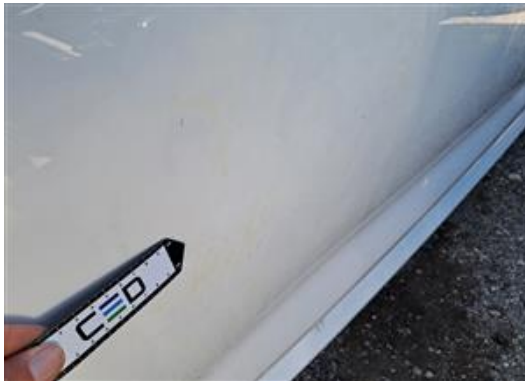
Daño Exterior

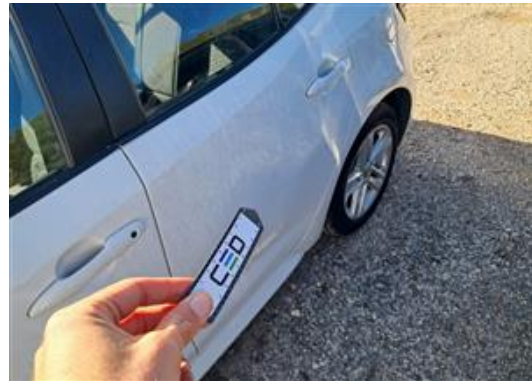
Daño Exterior

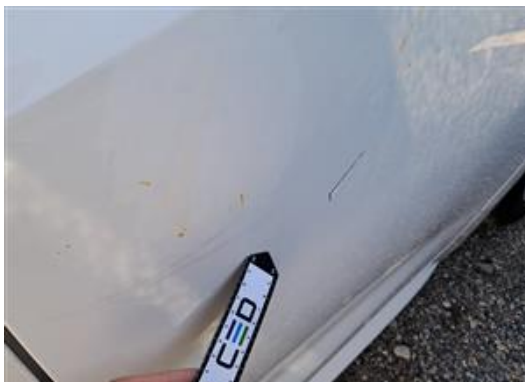
Daño Exterior

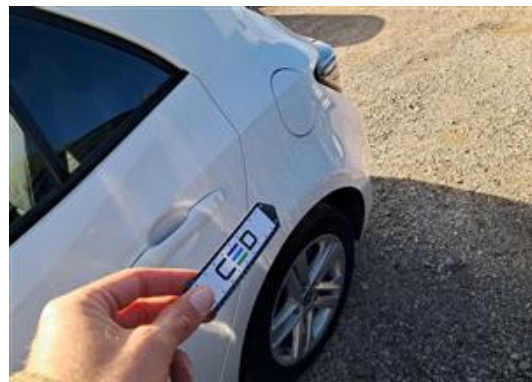
Daño Exterior

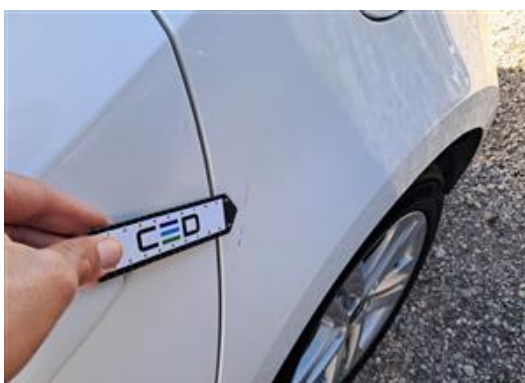
Daño Exterior

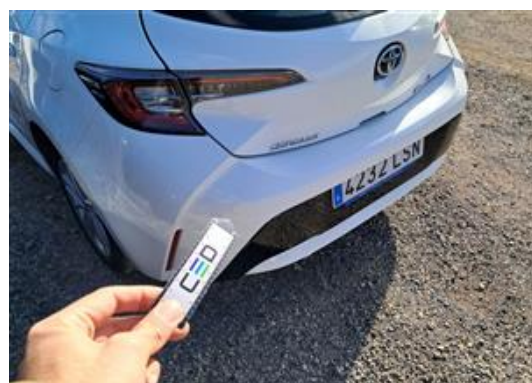
Daño Exterior

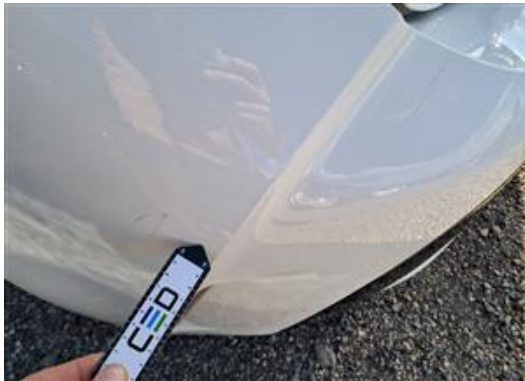
Daño Exterior

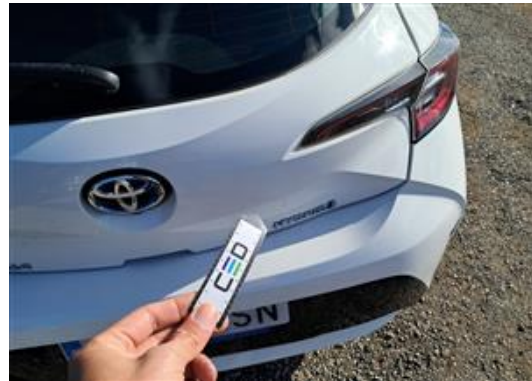
Daño Exterior

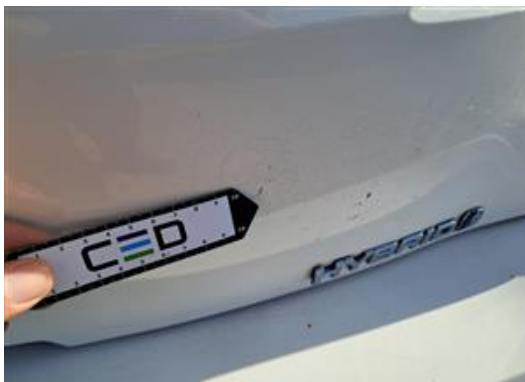
Daño Exterior

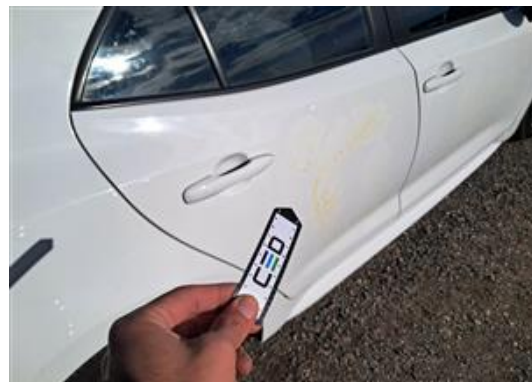
Daño Exterior

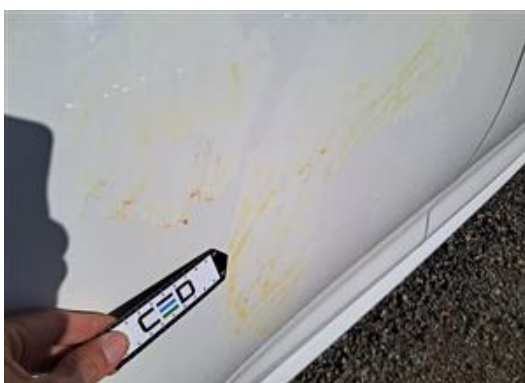
Daño Exterior

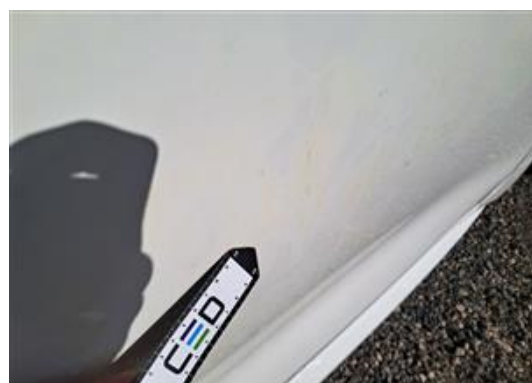
Daño Exterior

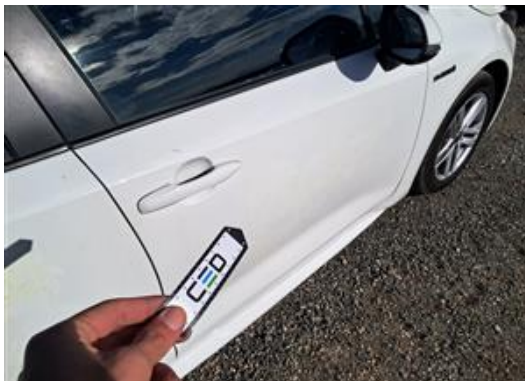
Daño Exterior

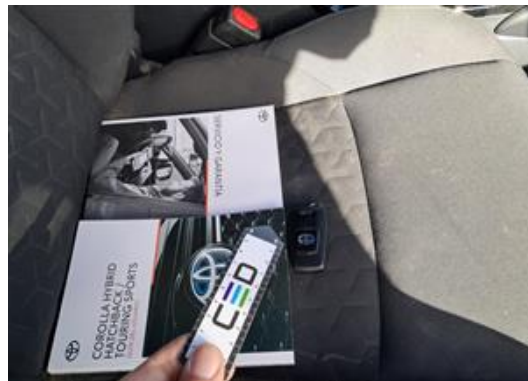
| Tipo | Elemento | Tipo Reparación |
|---|---|---|
| <b>Faltante</b> | 2ª LLAVE - | Sustitución |

Faltante
