## Informe de Inspección de Vehículo

126021614 - 0

| Marca | FORD |
| Modelo | FOCUS (H) 4/5P/SBREAK (18-) |

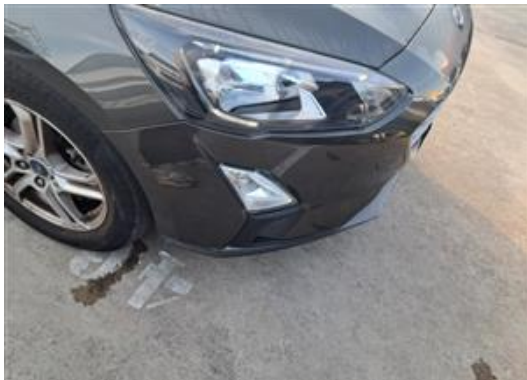
Daño Exterior

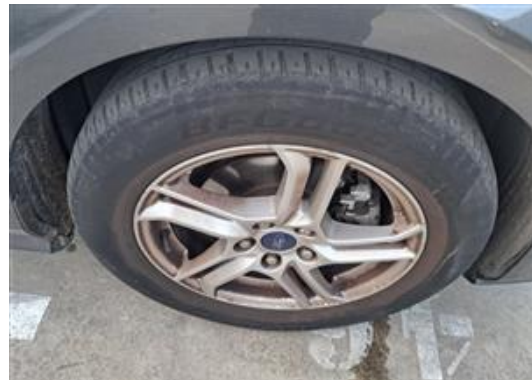
Daño Exterior

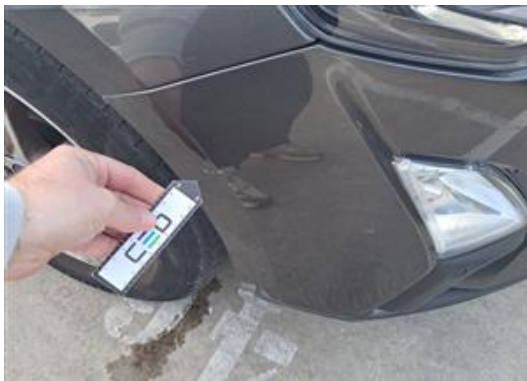
Daño Exterior

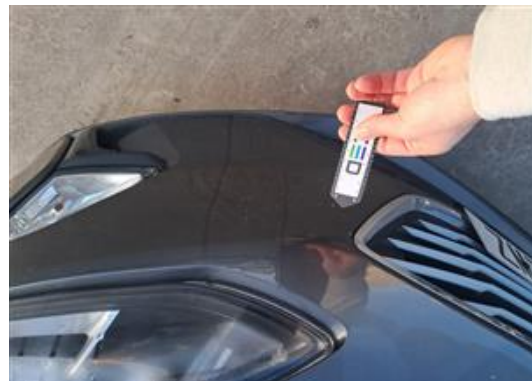
Daño Exterior

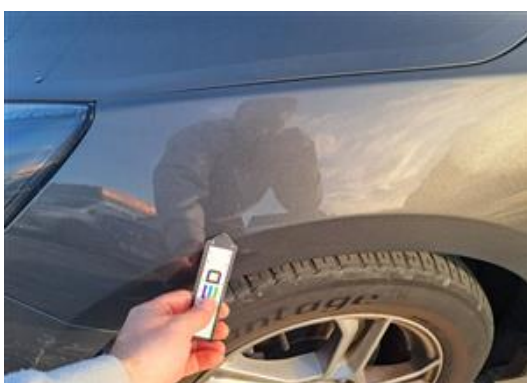
Daño Exterior

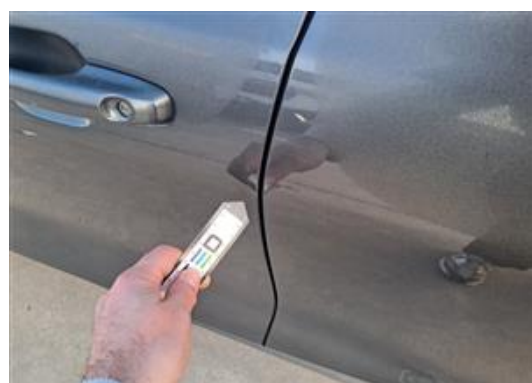
Daño Exterior

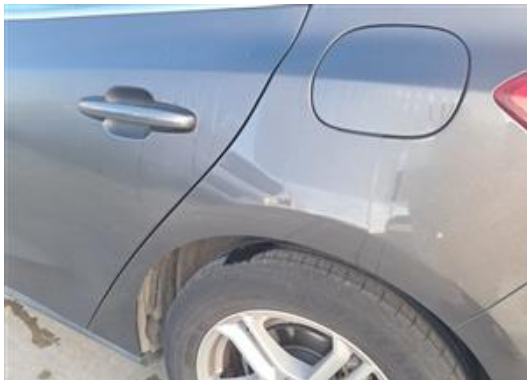
Daño Exterior

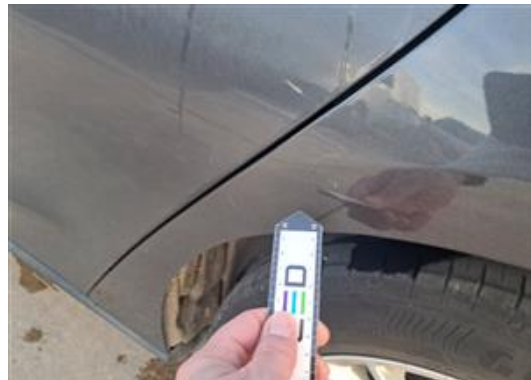
Daño Exterior

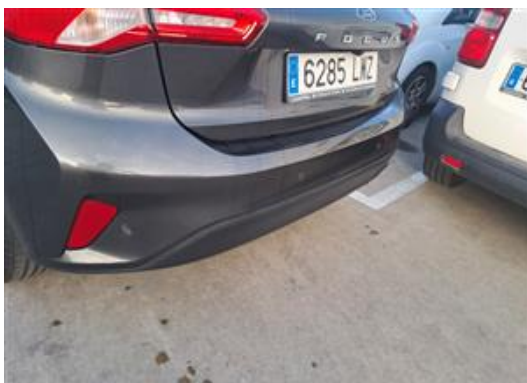
Daño Exterior

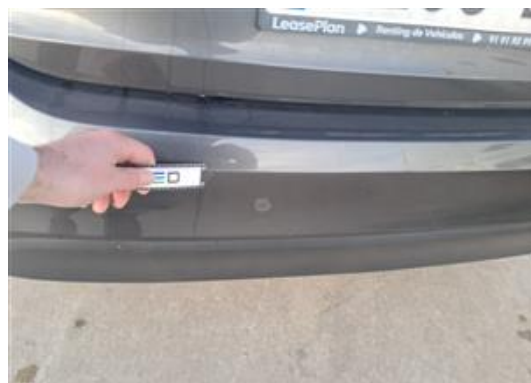
Daño Exterior

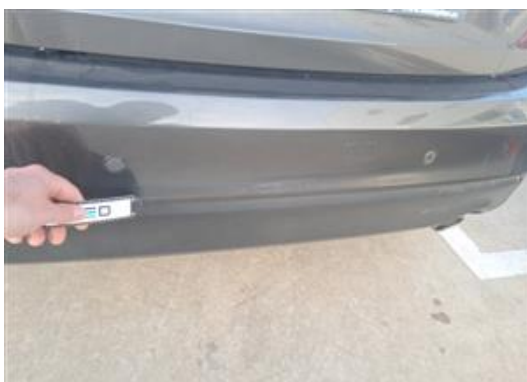
Daño Exterior

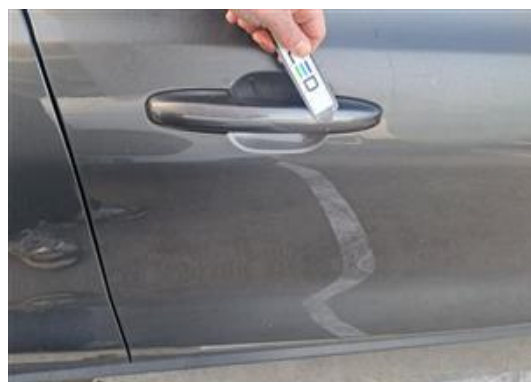
Daño Exterior

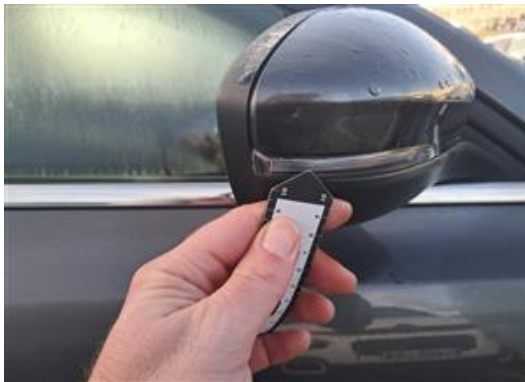
Daño Exterior

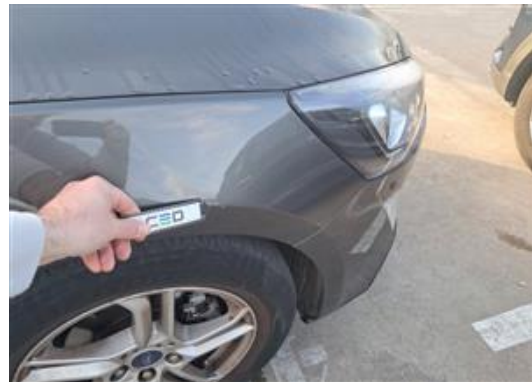
Daño Exterior

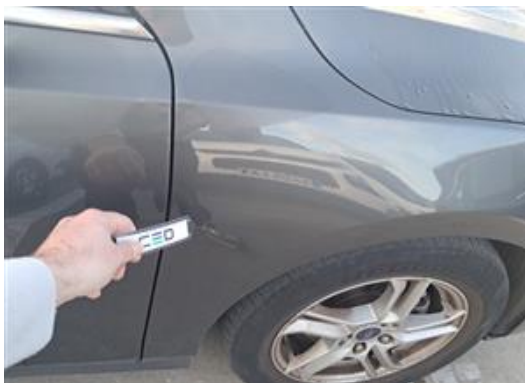
Daño Exterior

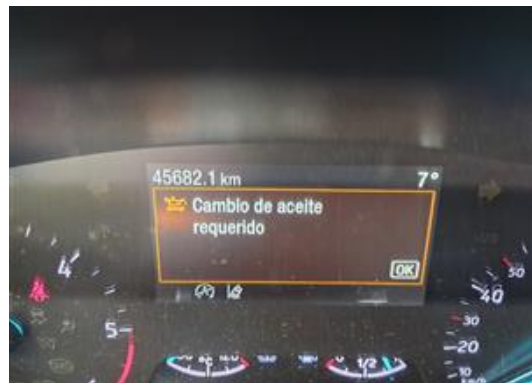
Mecánica

| Tipo | Elemento | Tipo Reparación |
|---|---|---|
| Mecánica | Verificar Revisión mantenimiento | Reparación |
