## Informe de Inspección de Vehículo

126015899 - 0

| Marca | HYUNDAI |
| Modelo | I20/BAYON (B) 5P (20-23) |

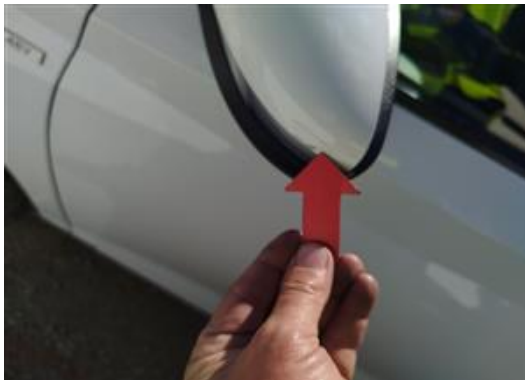
Daño Exterior

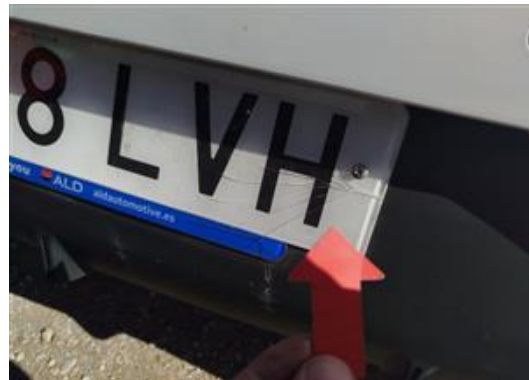
Daño Exterior

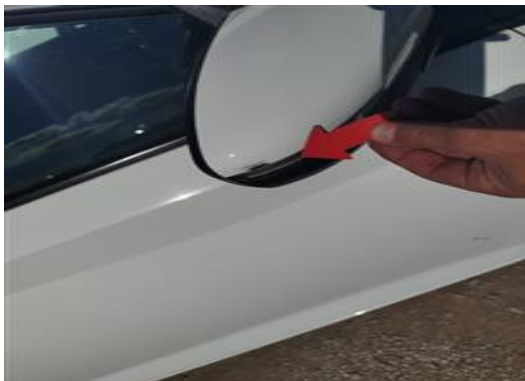
Daño Exterior

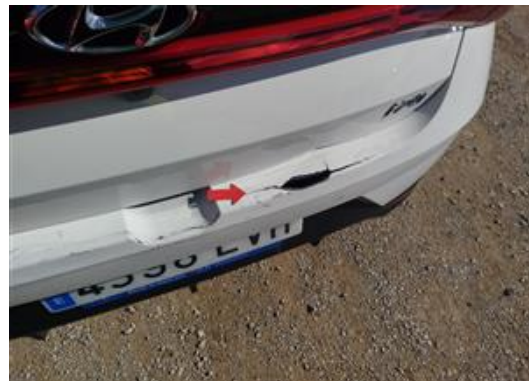
Daño Exterior

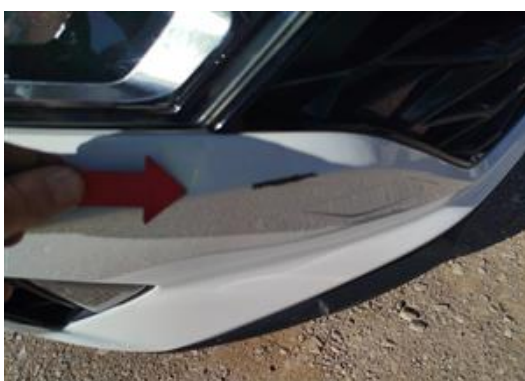
Daño Exterior

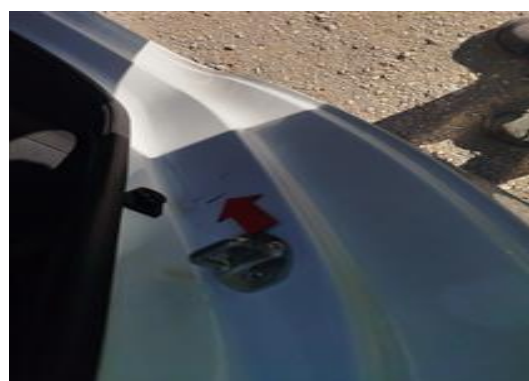
Daño Interior
