## Informe de Inspección de Vehículo

**126006372 - 0**

| Marca | MINI |
| Modelo | MINI COUNTRYMAN (F60)5P(20-23) |

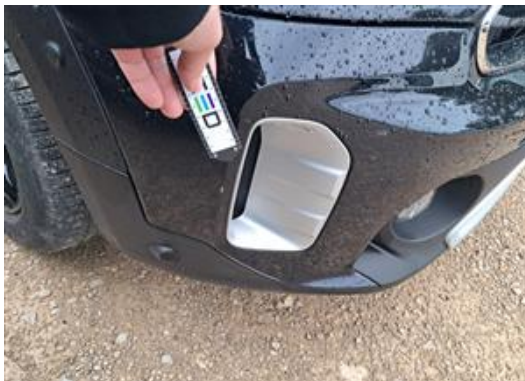
Daño Exterior

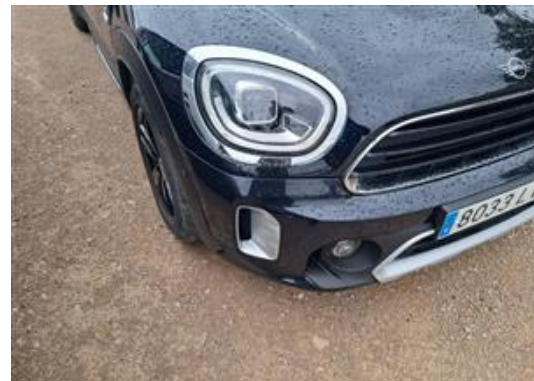
Daño Exterior

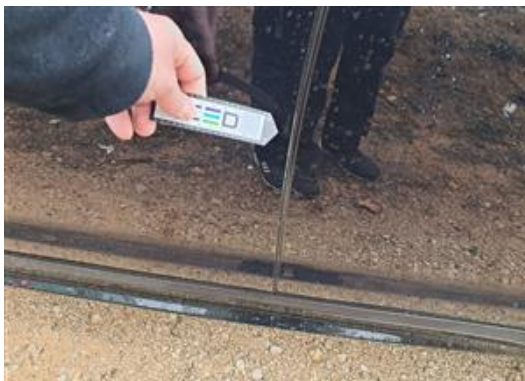
Daño Exterior

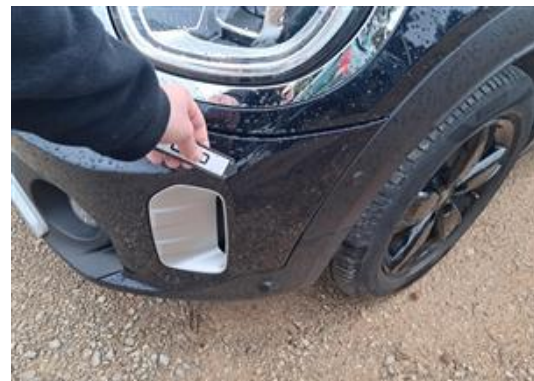
Daño Exterior

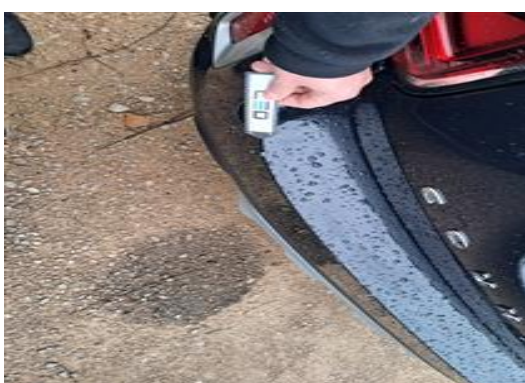
Daño Exterior

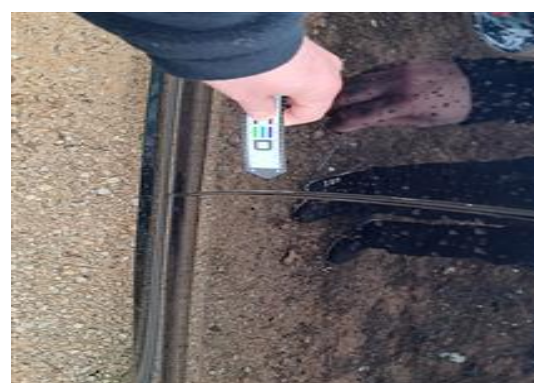
Daño Exterior

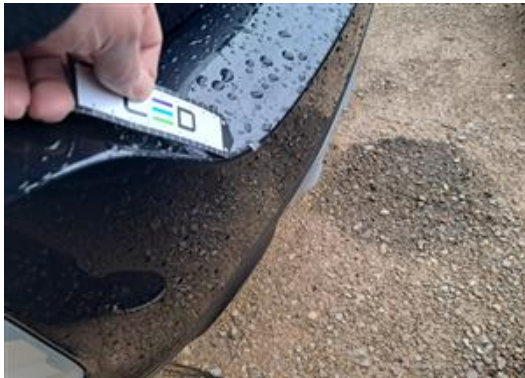
Daño Exterior

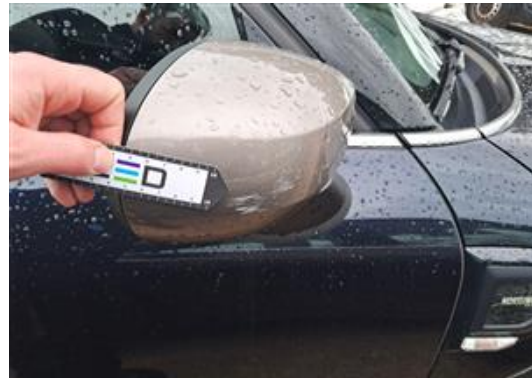
Daño Exterior

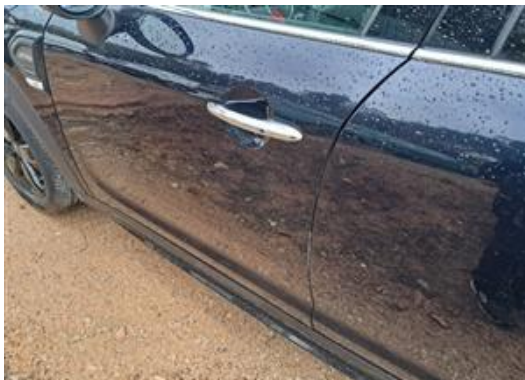
Daño Exterior

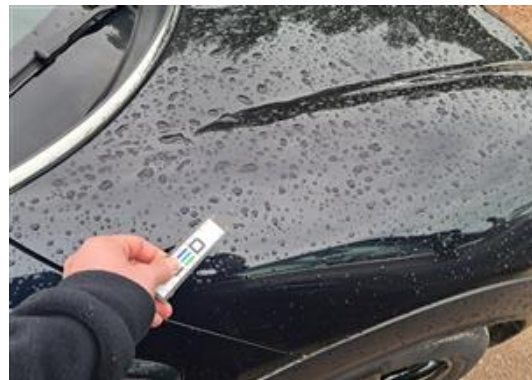
Daño Exterior

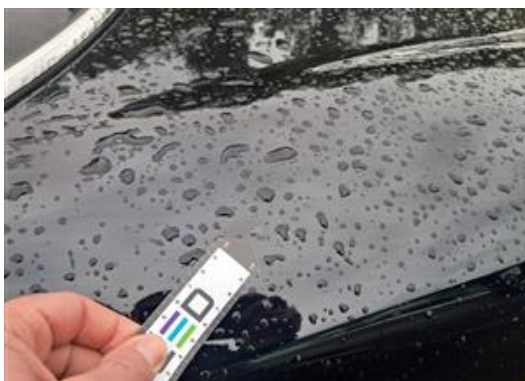
Daño Exterior
