## Informe de Inspección de Vehículo

126018252 - 0

| Marca | NISSAN |
| Modelo | QASHQAI (J12) 5P (21-) |

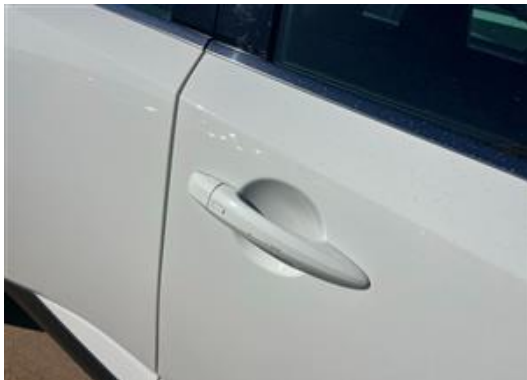
Daño Exterior

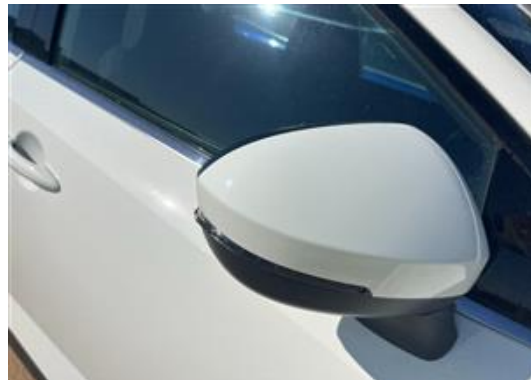
Daño Exterior

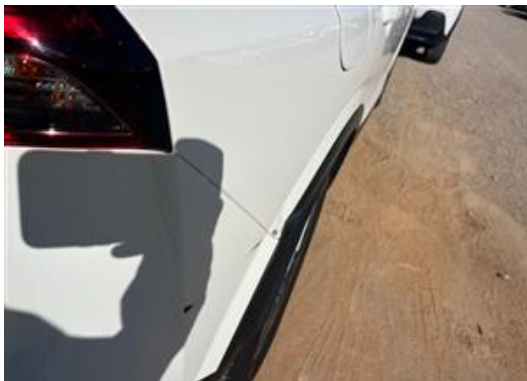
Daño Exterior

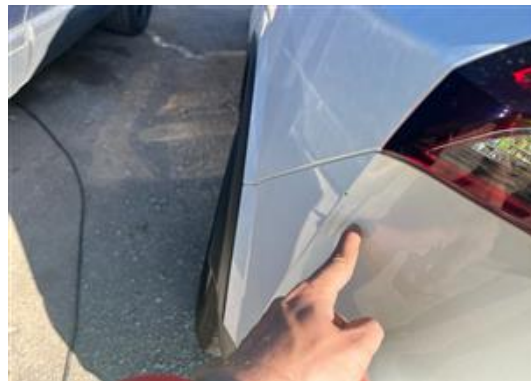
Daño Exterior

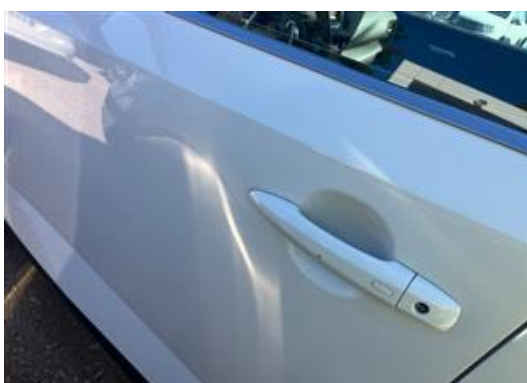
Daño Exterior

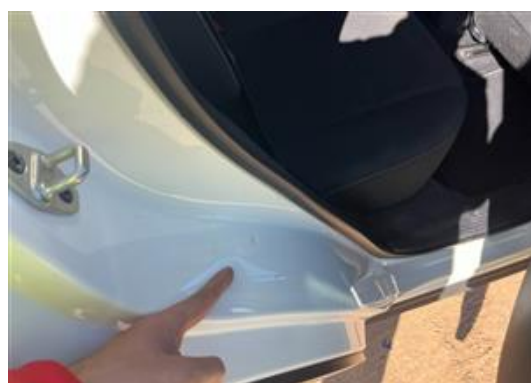
Daño Exterior

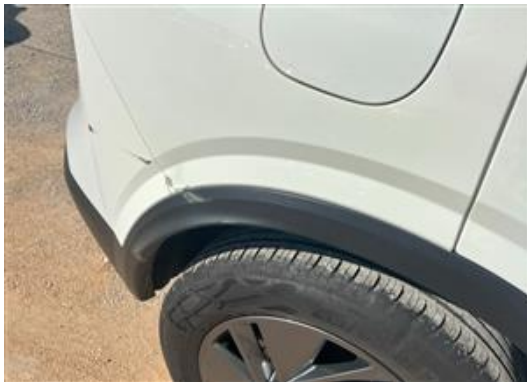
Daño Exterior

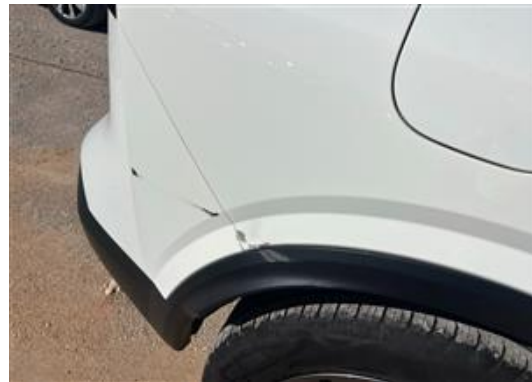
Daño Exterior

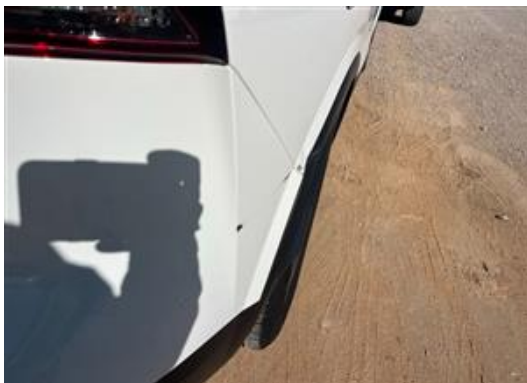
Daño Exterior

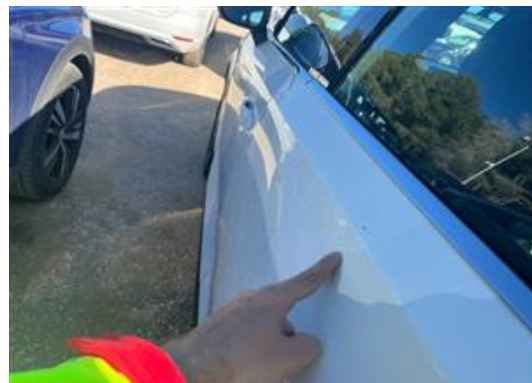
Daño Exterior

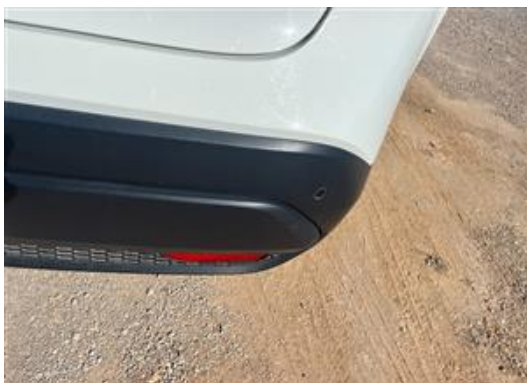
Daño Exterior
