## Informe de Inspección de Vehículo

126017588 - 0

| Marca | TOYOTA |
| Modelo | COROLLA HYBRID (E) 5P (19-) |

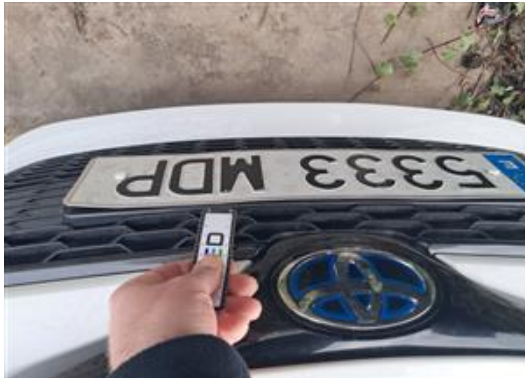
Daño Exterior

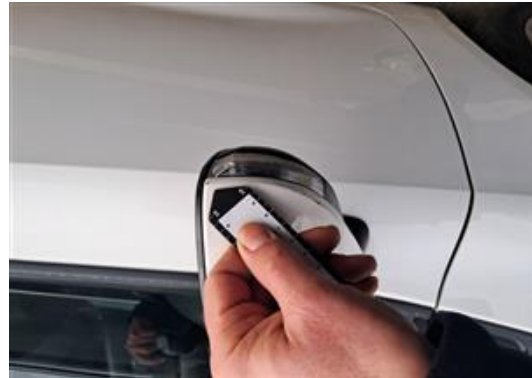
Daño Exterior

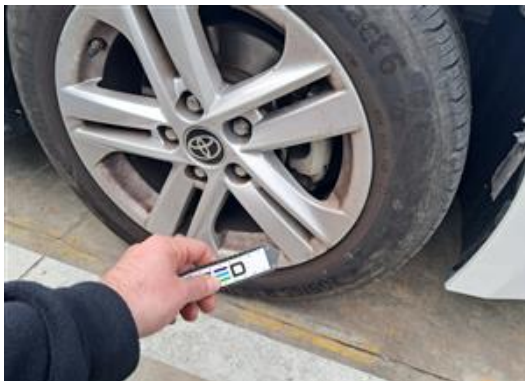
Daño Exterior

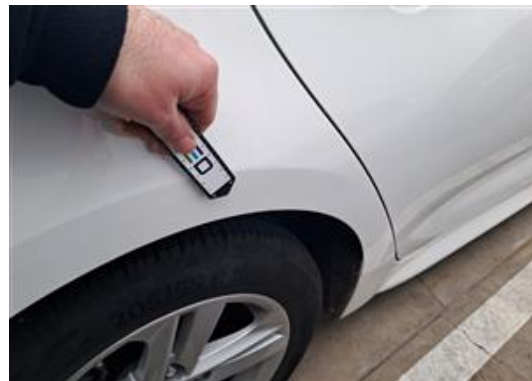
Daño Exterior

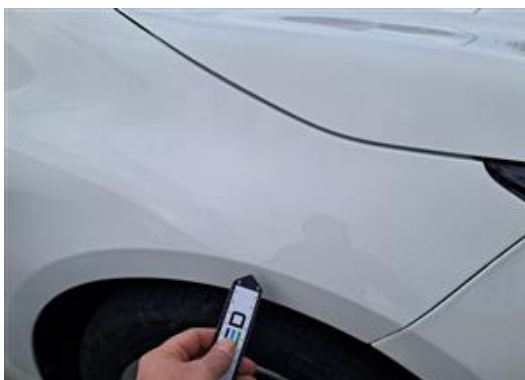
Daño Exterior

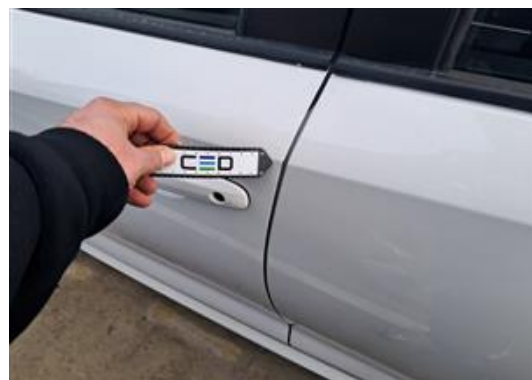
Daño Exterior
