## Informe de Inspección de Vehículo

126023271 - 0

| Marca | AUDI |
| Modelo | Q5/SQ5 (FY) 5P (20-25) |

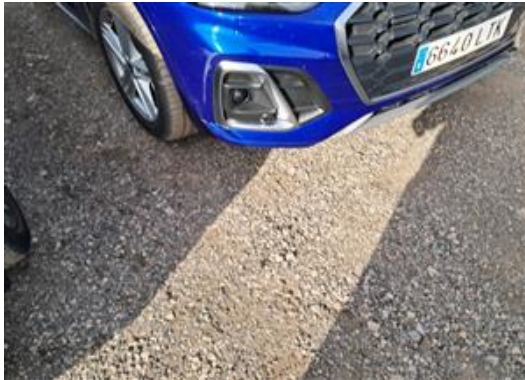
Daño Exterior

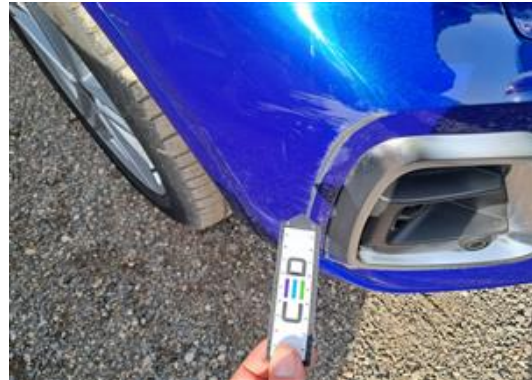
Daño Exterior

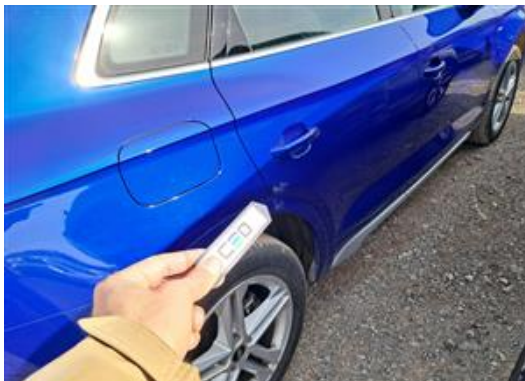
Daño Exterior

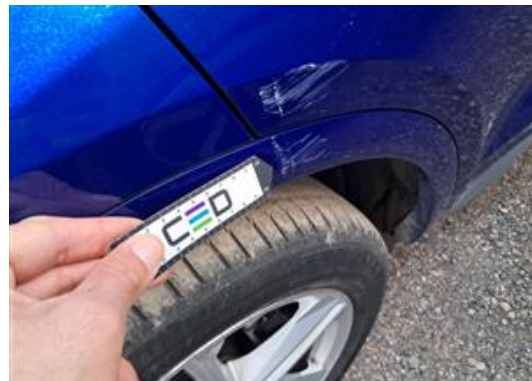
Daño Exterior

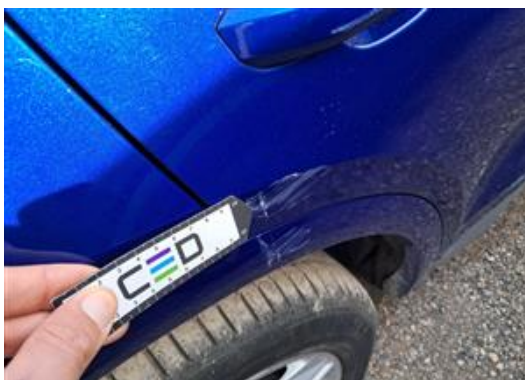
Daño Exterior

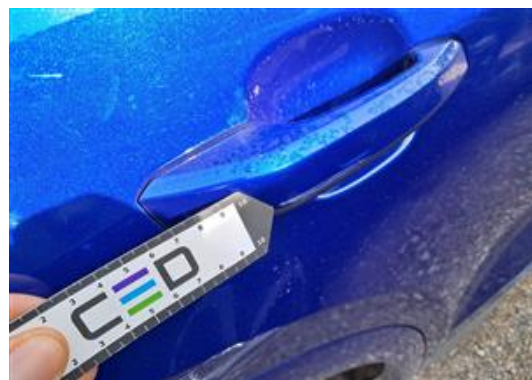
Daño Exterior
