## Informe de Inspección de Vehículo

126015107 - 0

| Modelo | C3 (SX) 5P (16-) |
| Matrícula | 6837LXC |

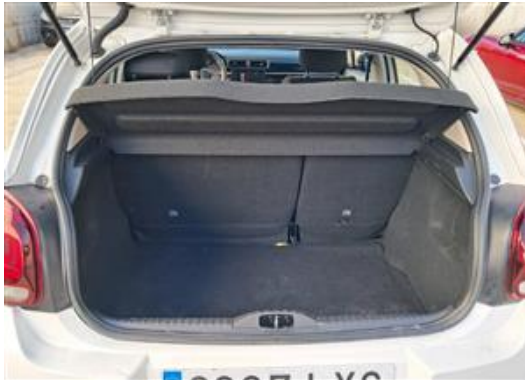
Daño Exterior

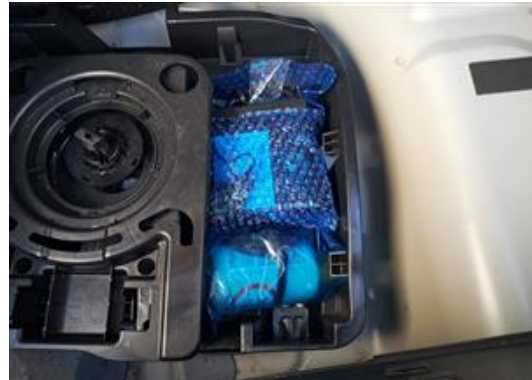
Daño Exterior

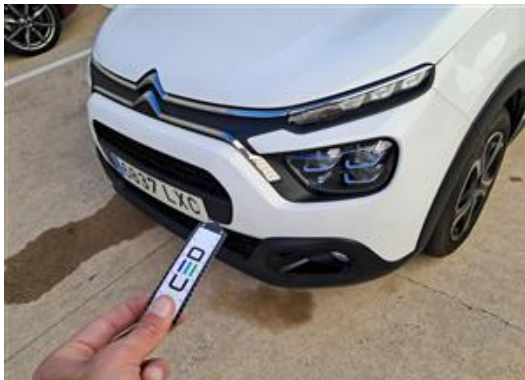
Daño Exterior

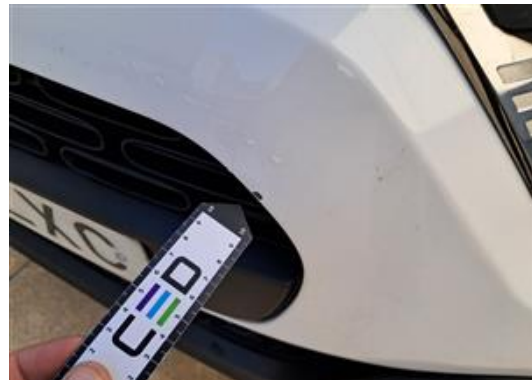
Daño Exterior

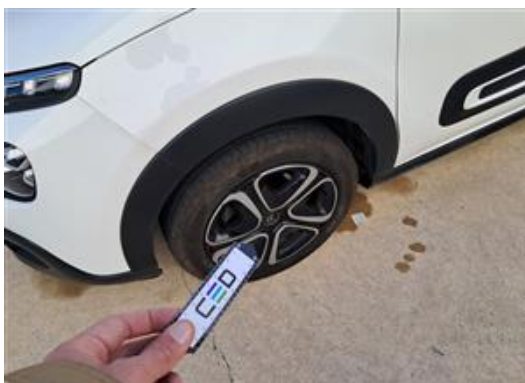
Daño Exterior

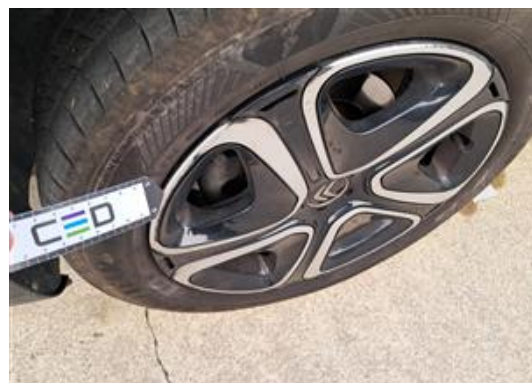
Daño Exterior

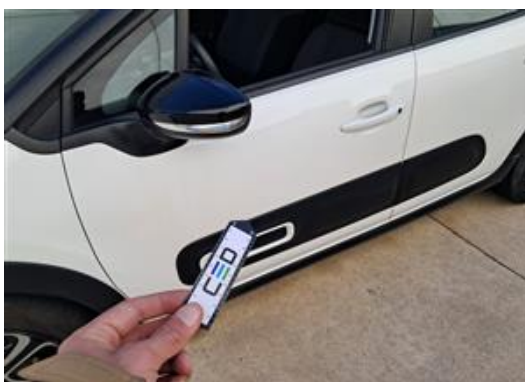
Daño Exterior

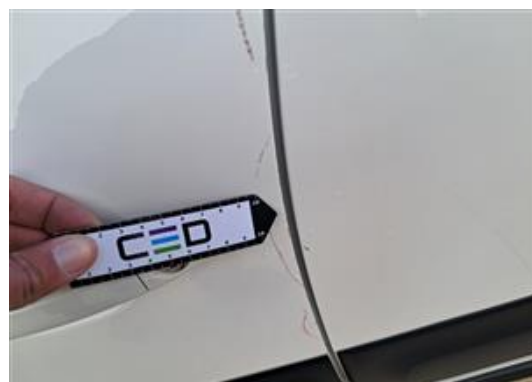
Daño Exterior

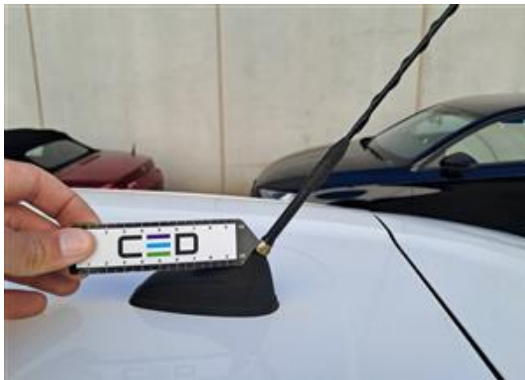
Daño Exterior

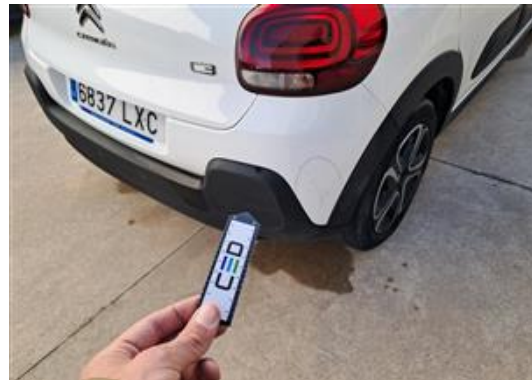
Daño Exterior

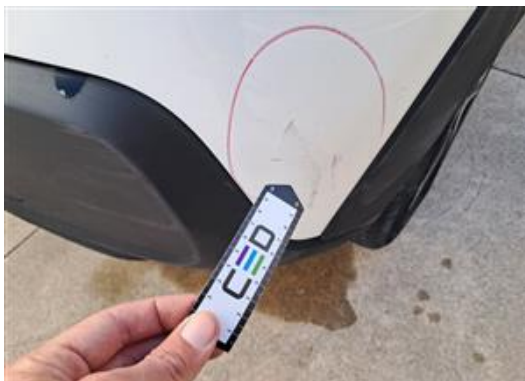
Daño Exterior

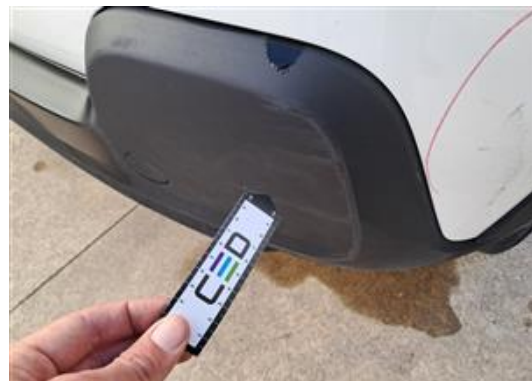
Daño Exterior

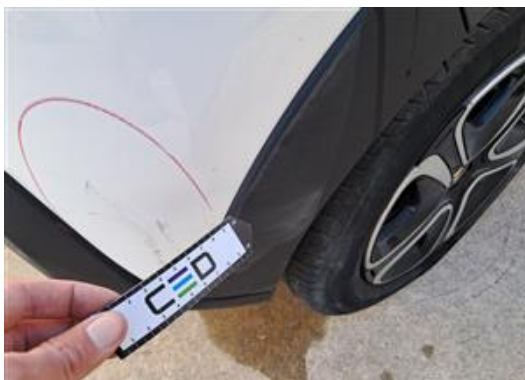
Daño Exterior

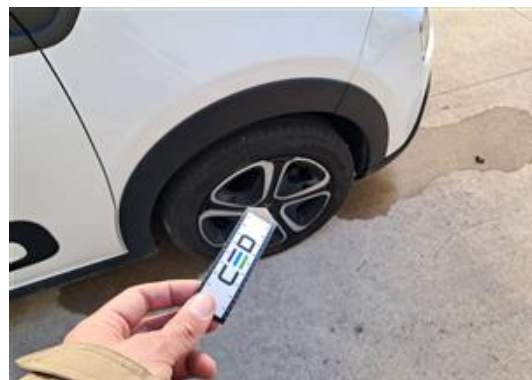
Daño Exterior

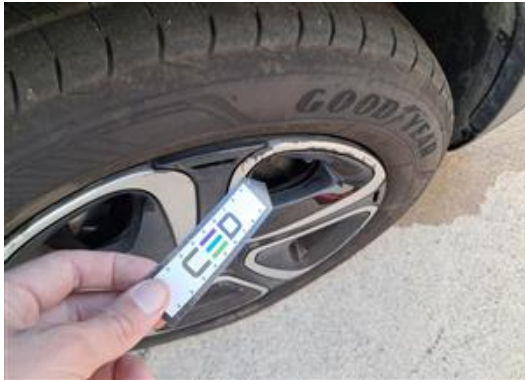
Daño Exterior

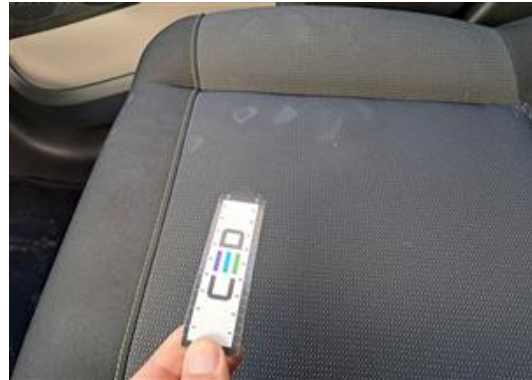
Daño Interior

| Tipo | Elemento | Tipo Reparación |
|---|---|---|
| Interior | Limpiar limpieza interior | Reparación |

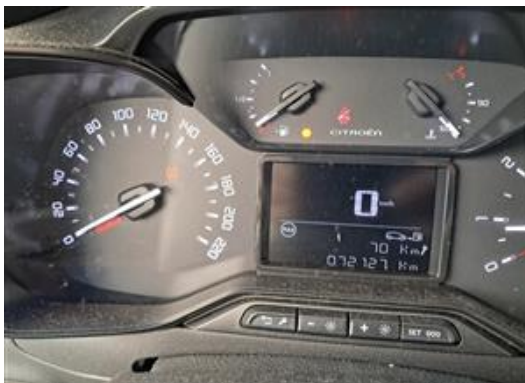
Mecánica

| Tipo | Elemento | Tipo Reparación |
|---|---|---|
| Mecánica | Verificar Revisión mantenimiento | Reparación |
