## Informe de Inspección de Vehículo

126026374 - 0

| Marca | HYUNDAI |
| Modelo | IONIQ HYBRID (C) 5P (19-) |

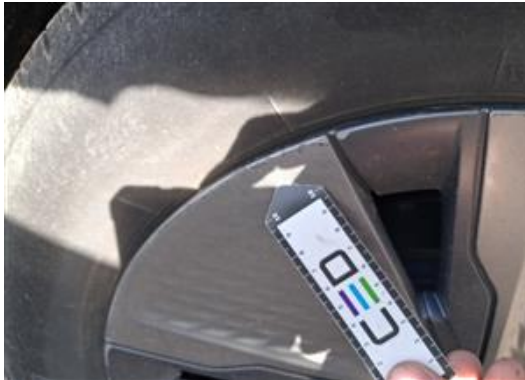
Daño Exterior

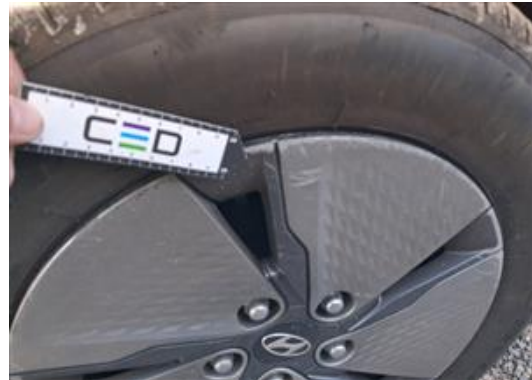
Daño Exterior

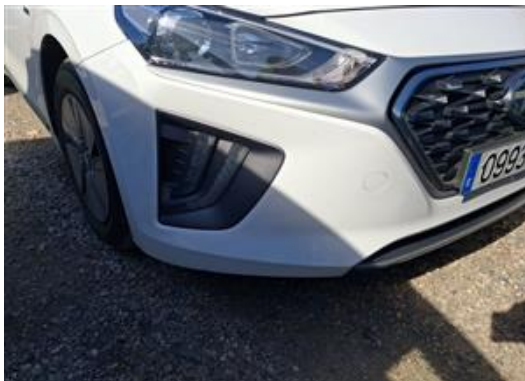
Daño Exterior

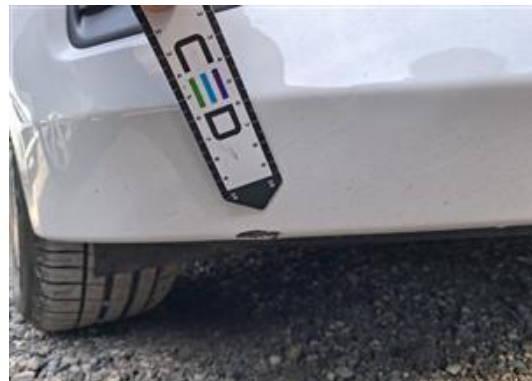
Daño Exterior

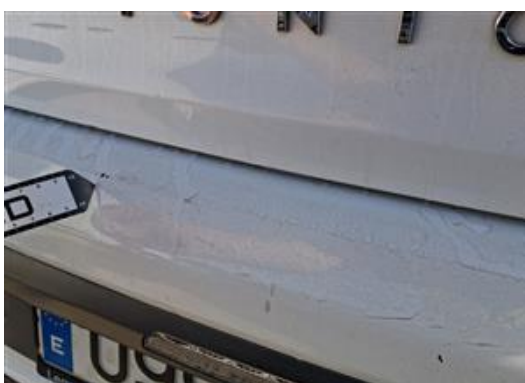
Daño Exterior

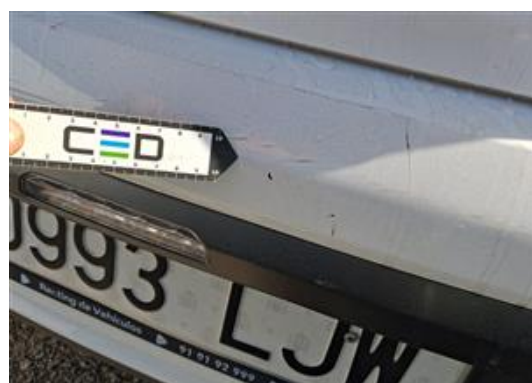
Daño Exterior

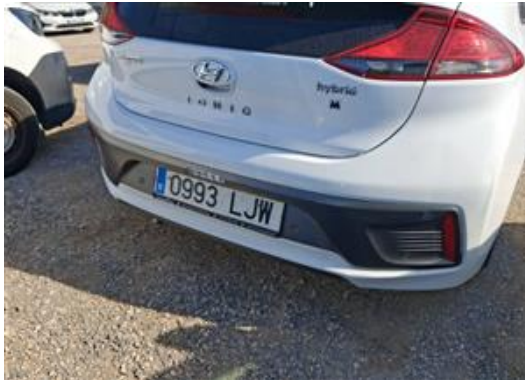
Daño Exterior

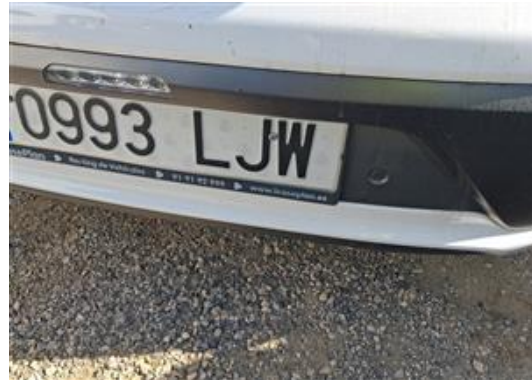
Daño Exterior

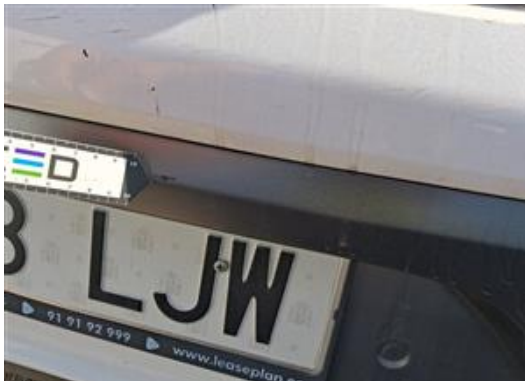
Daño Exterior
