## Informe de Inspección de Vehículo

126025484 - 0

| Marca | VOLKSWAGEN |
| Modelo | TIGUAN (5N) 5P (20-24) |

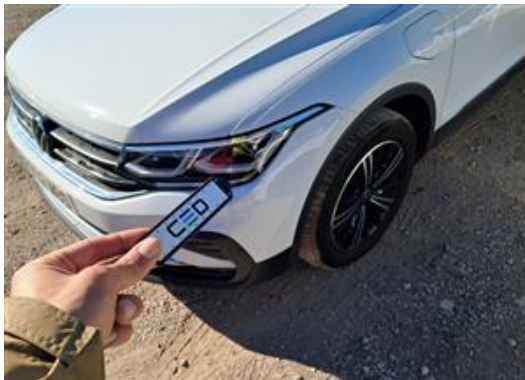
Daño Exterior

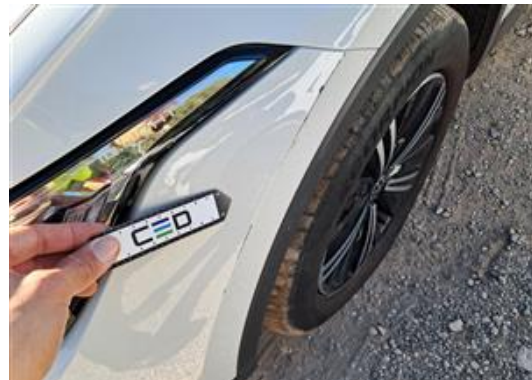
Daño Exterior

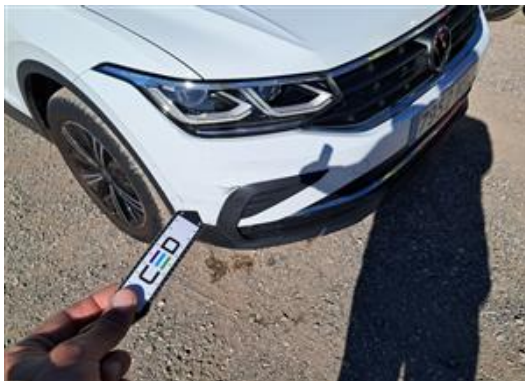
Daño Exterior

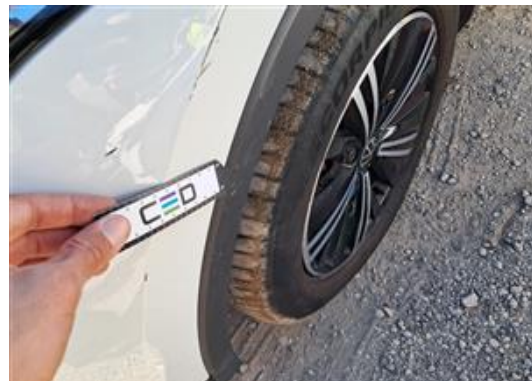
Daño Exterior

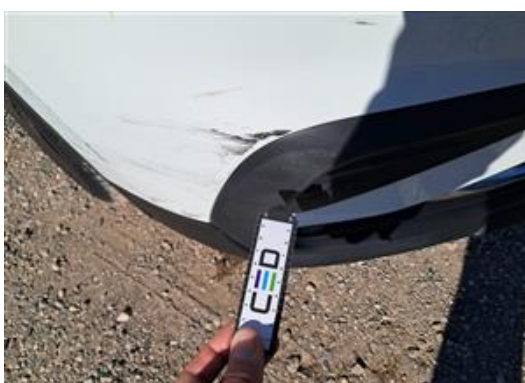
Daño Exterior

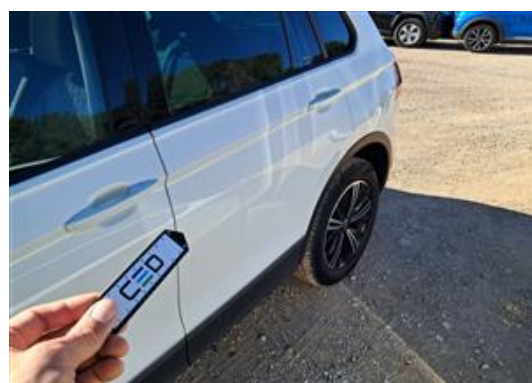
Daño Exterior

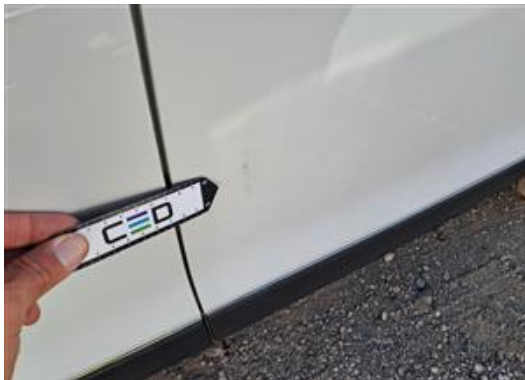
Daño Exterior

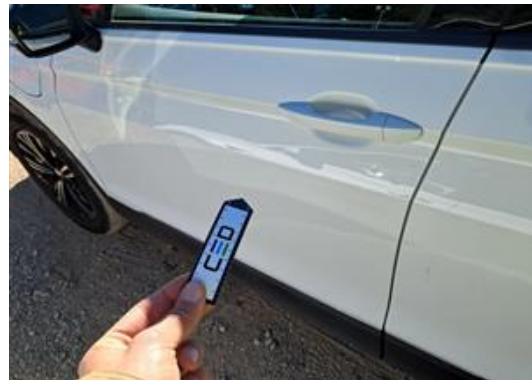
Daño Exterior

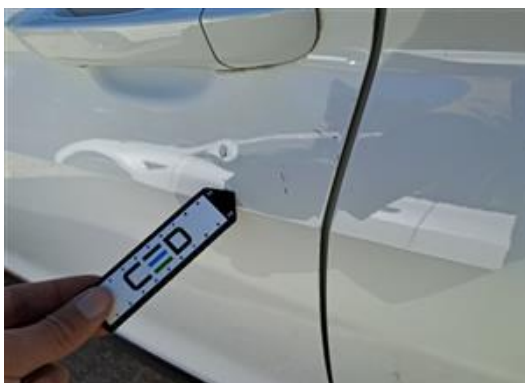
Daño Exterior

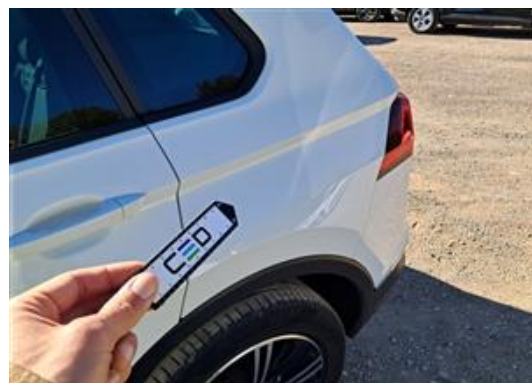
Daño Exterior

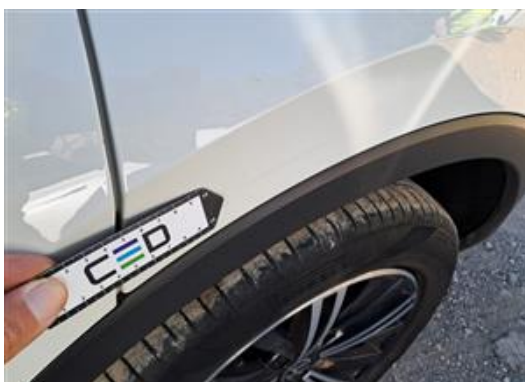
Daño Exterior

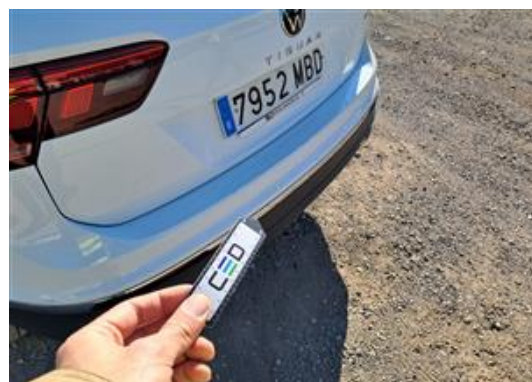
Daño Exterior

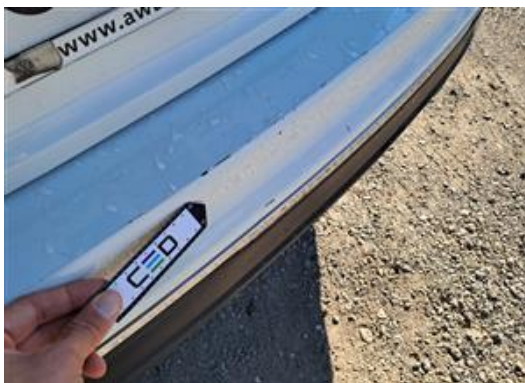
Daño Exterior

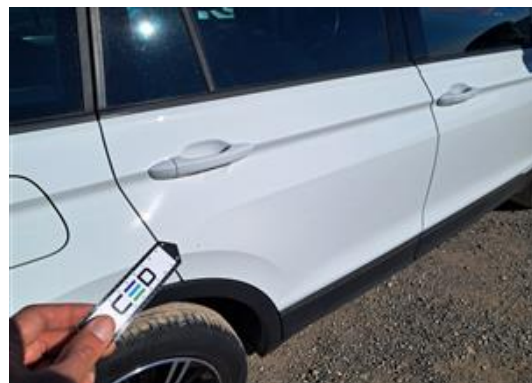
Daño Exterior

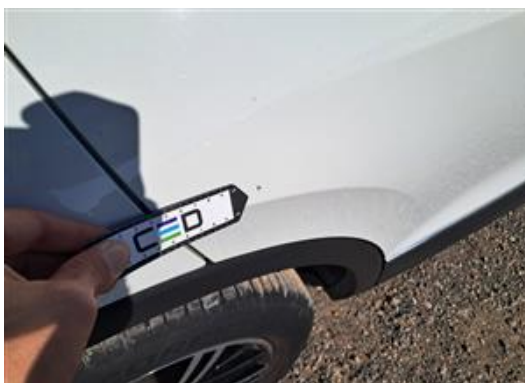
Daño Exterior

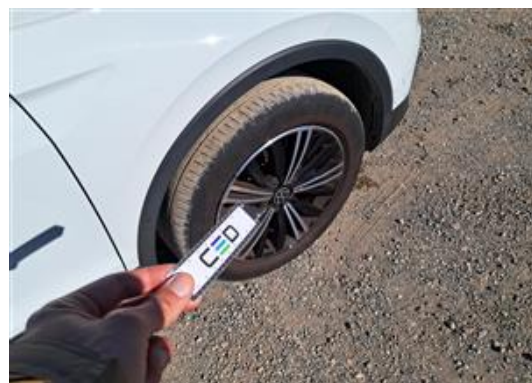
Daño Exterior

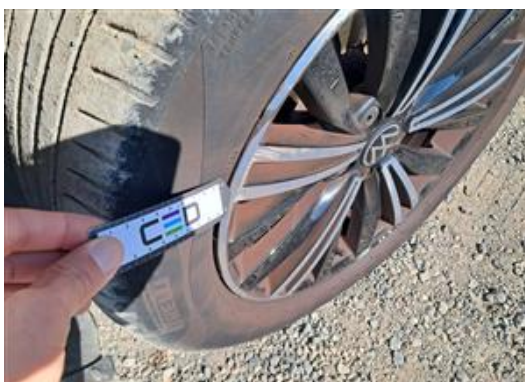
Daño Exterior

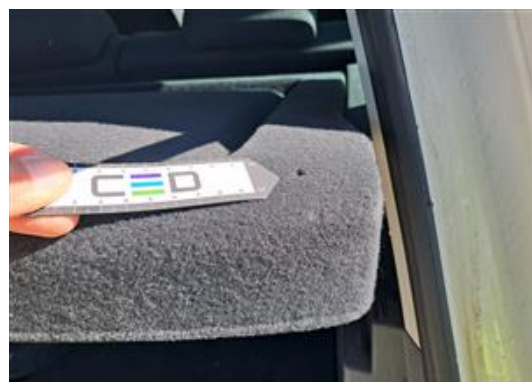
| Tipo | Elemento | Tipo Reparación |
|---|---|---|
| Faltante | Soporte cuerda bandeja / tope - | Sustitución |

Faltante

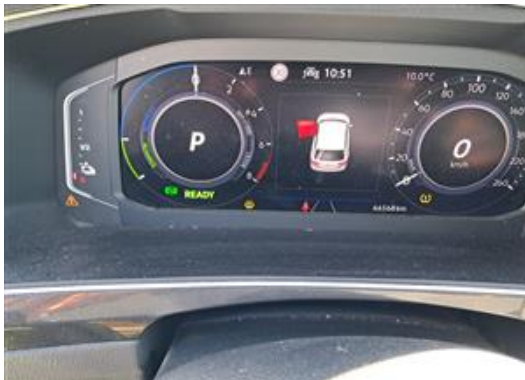
| Tipo | Elemento | Tipo Reparación |
|---|---|---|
| Mecánica | Verificar Revisión mantenimiento | Reparación |

Mecánica
