## Informe de Inspección de Vehículo

126023951 - 0

| Modelo | C4 (B) 5P (20-) |
| Matrícula | 7099MWZ |

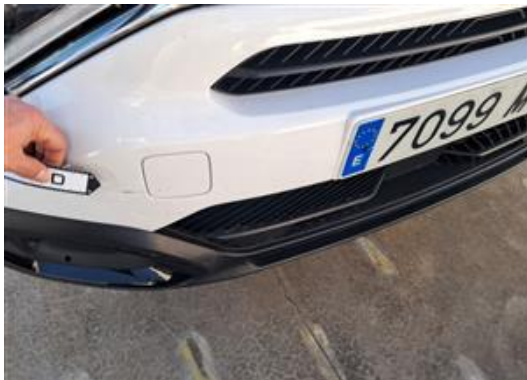
Daño Exterior

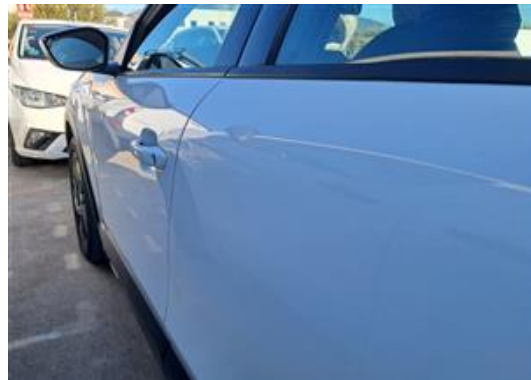
Daño Exterior

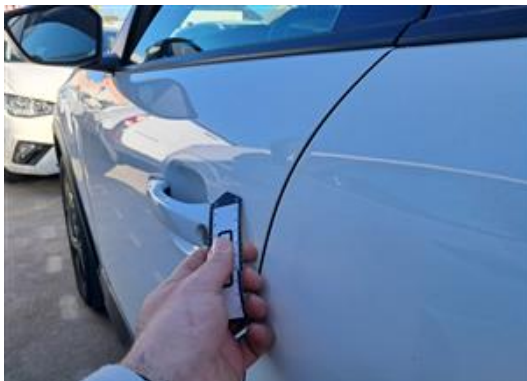
Daño Exterior

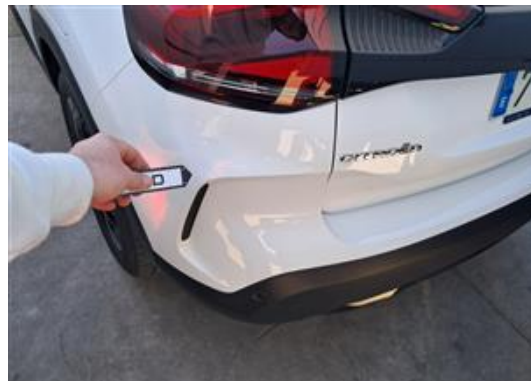
Daño Exterior

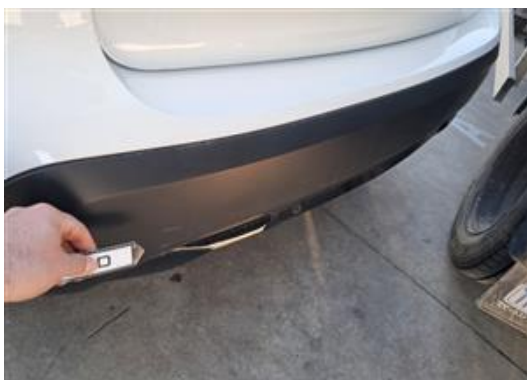
Daño Exterior

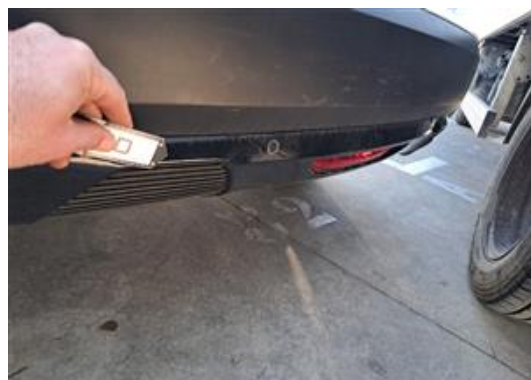
Daño Exterior

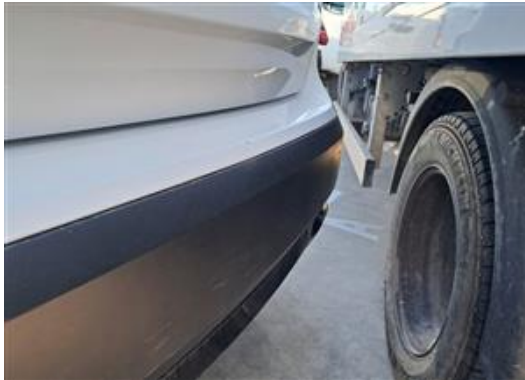
Daño Exterior

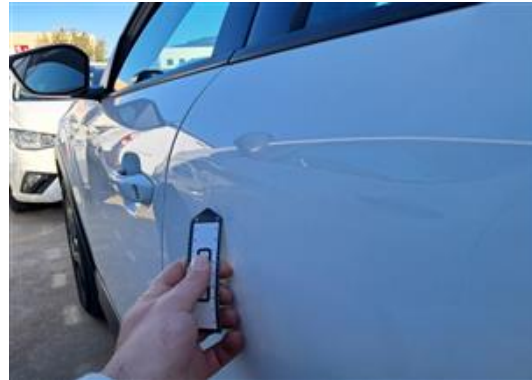
Daño Exterior

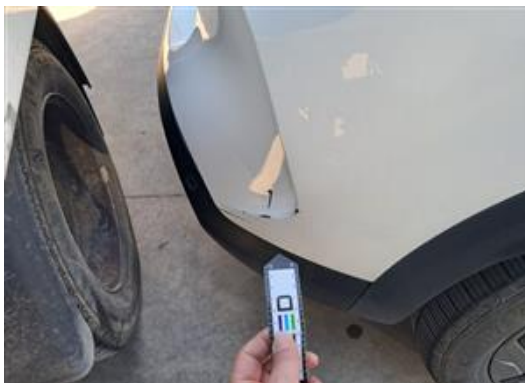
Daño Exterior

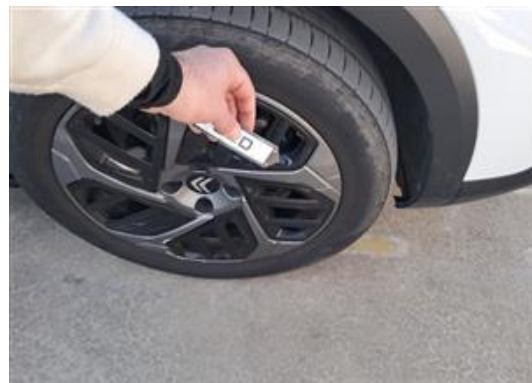
Daño Exterior

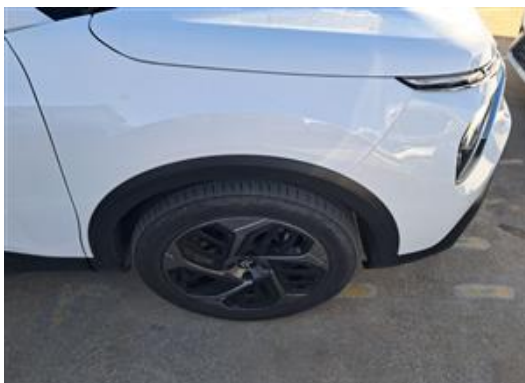
Daño Exterior
