## Informe de Inspección de Vehículo

126030211 - 0

| Marca | FORD |
| Modelo | EXPLORER/CAPRI (EF) 5P (24-) |

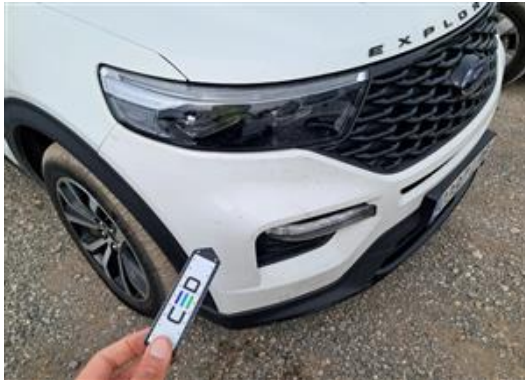
Daño Exterior

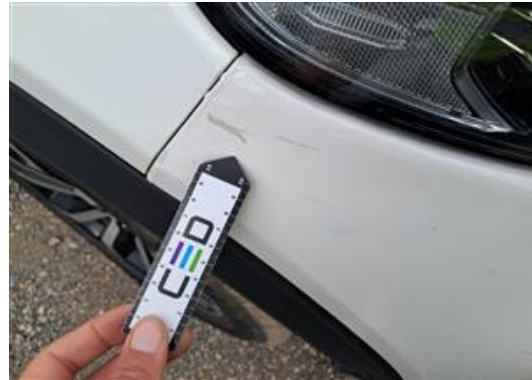
Daño Exterior

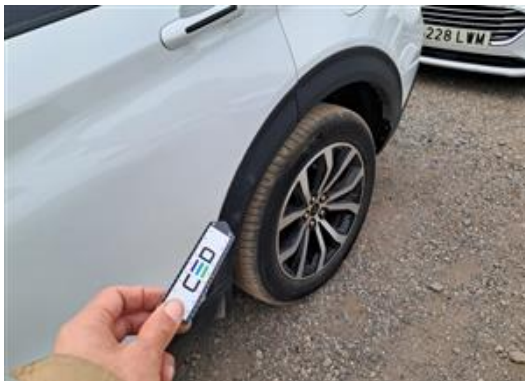
Daño Exterior

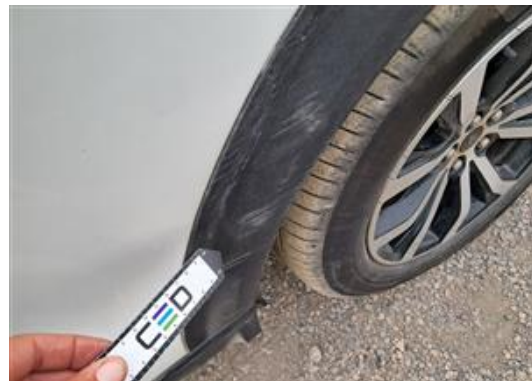
Daño Exterior

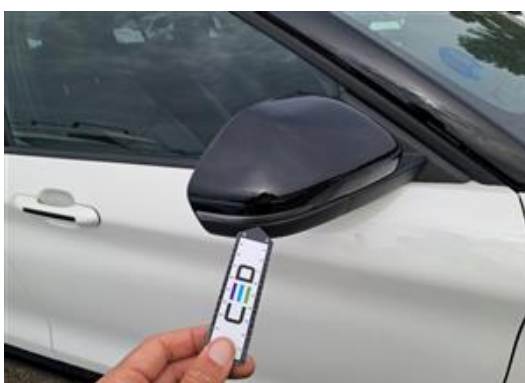
Daño Exterior

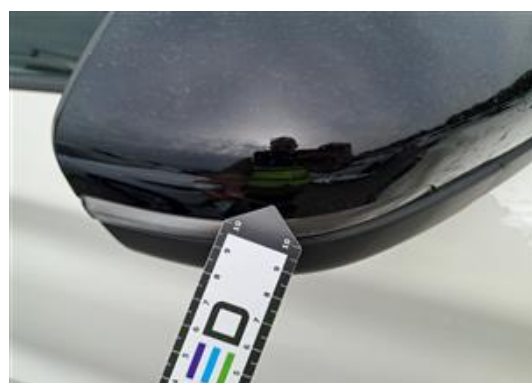
Daño Exterior

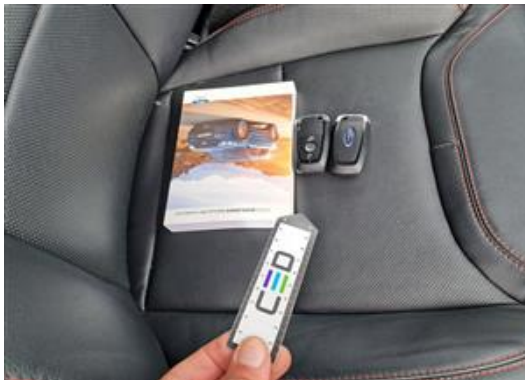
| Tipo | Elemento | Tipo Reparación |
|---|---|---|
| Faltante | Libro de mantenimiento - | Sustitución |

Faltante

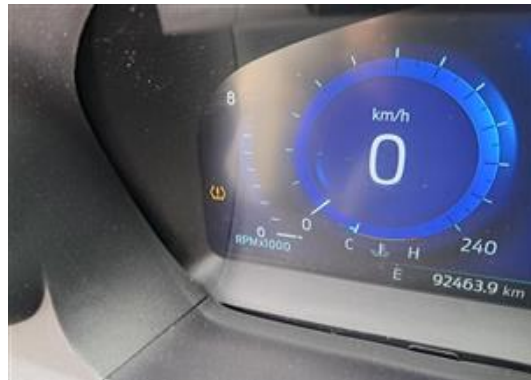
| Tipo | Elemento | Tipo Reparación |
|---|---|---|
| Mecánica | Verificar Revisión mantenimiento | Reparación |

Mecánica
