## Informe de Inspección de Vehículo

126025531 - 0

| Marca | FORD |
| Modelo | PUMA (K2) 5P (19-) |

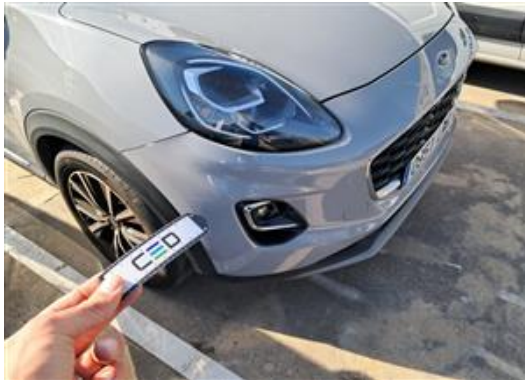
Daño Exterior

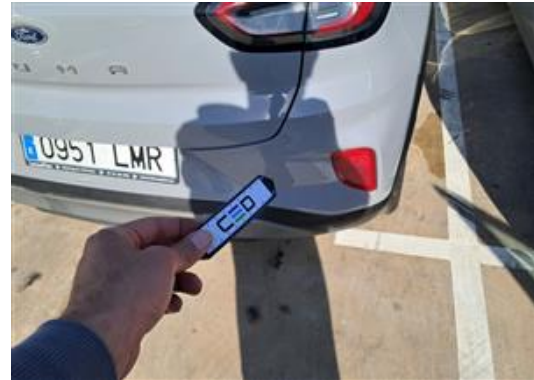
Daño Exterior

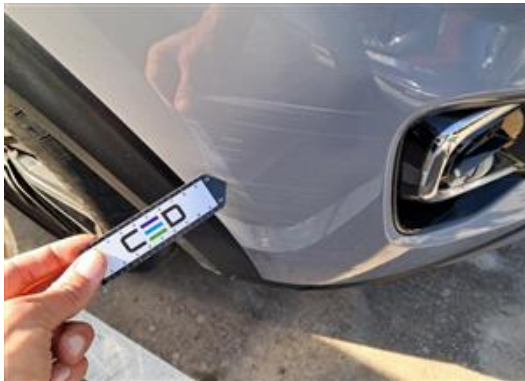
Daño Exterior

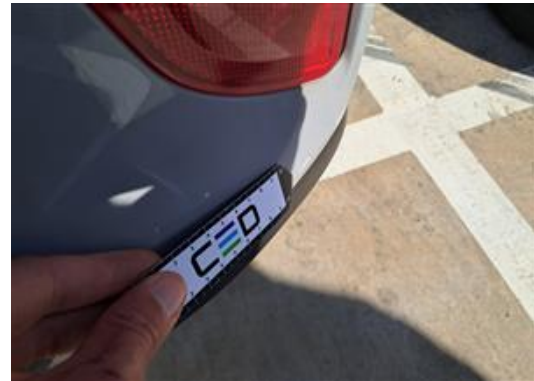
Daño Exterior

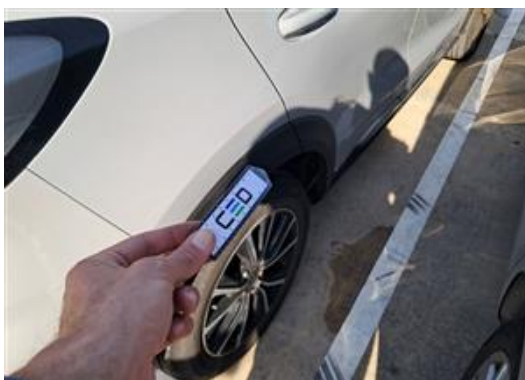
Daño Exterior

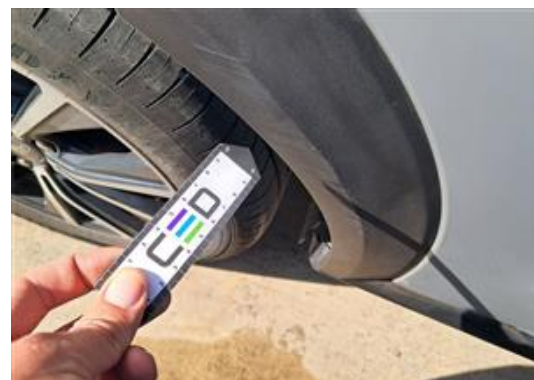
Daño Exterior
