## Informe de Inspección de Vehículo

126029095 - 0

| Marca | FORD |
| Modelo | MONDEO (C) 4/5P/S.BREAK (19-) |

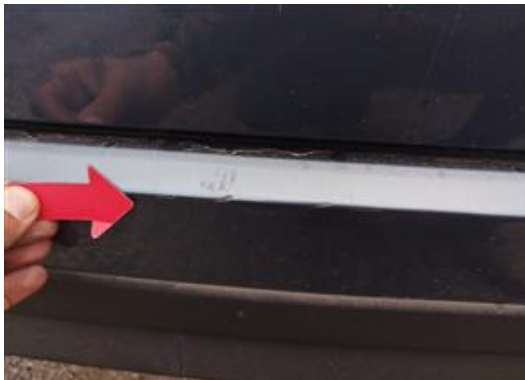
Daño Exterior

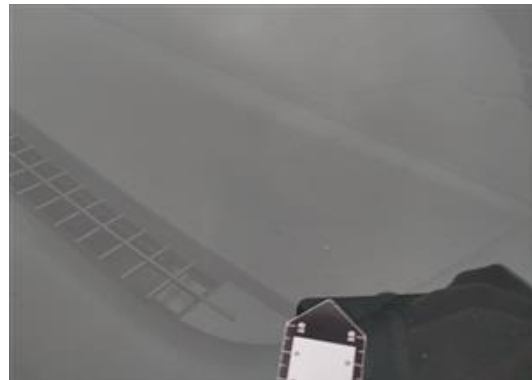
Daño Exterior

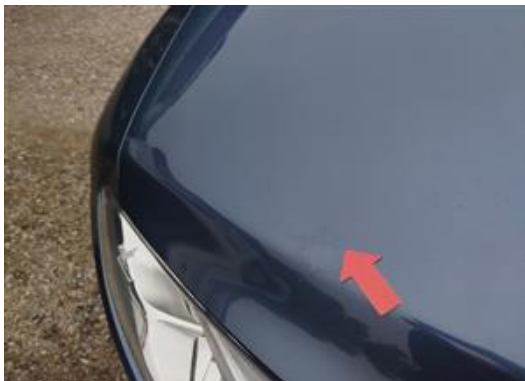
Daño Exterior

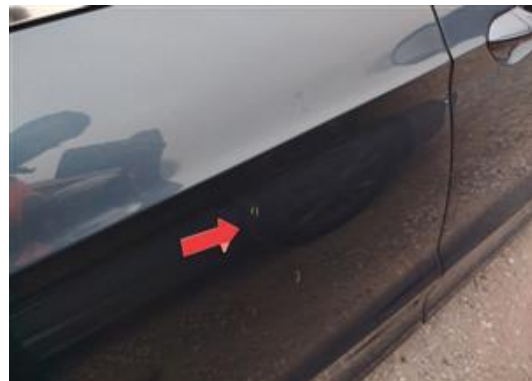
Daño Exterior

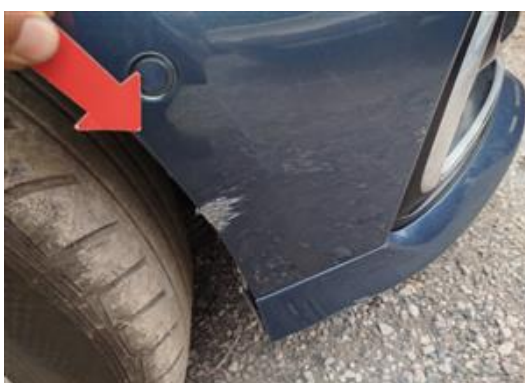
Daño Exterior

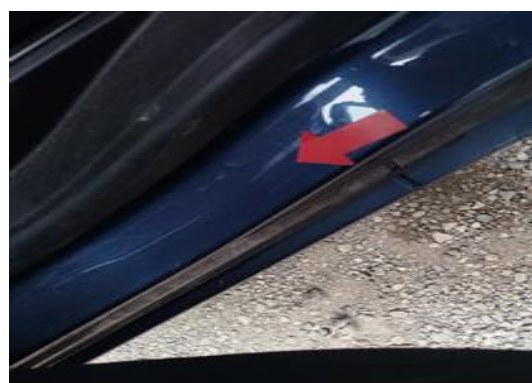
Daño Interior

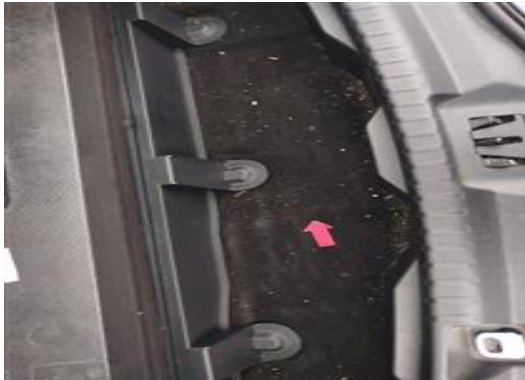
Faltante
