## Informe de Inspección de Vehículo

126027914 - 0

| Modelo | RIO/STONIC (D) 5P (20-) |
| Matrícula | 7653MCL |

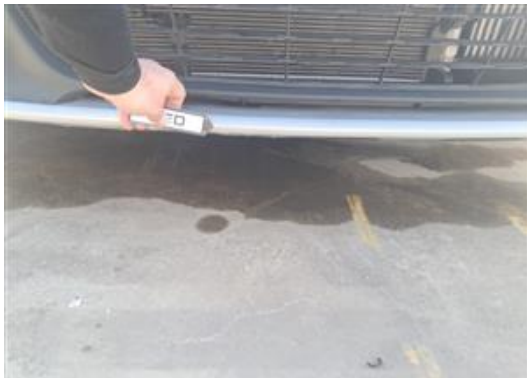
Daño Exterior

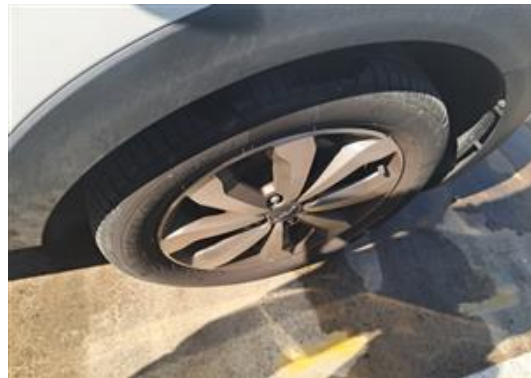
Daño Exterior

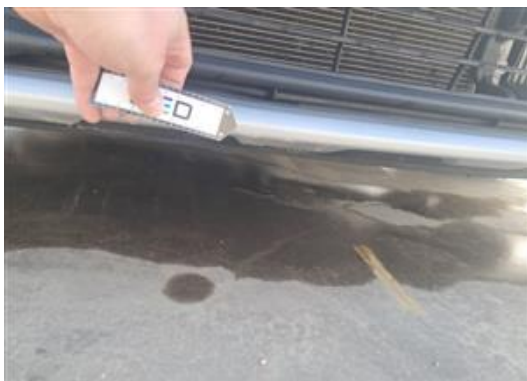
Daño Exterior

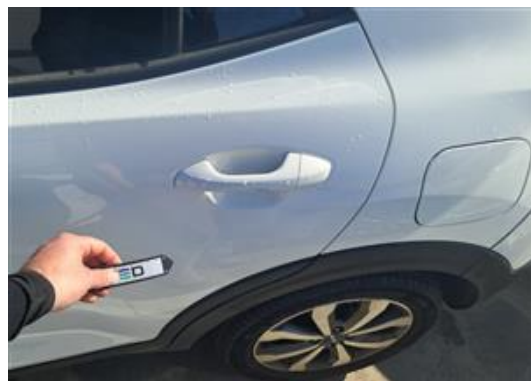
Daño Exterior

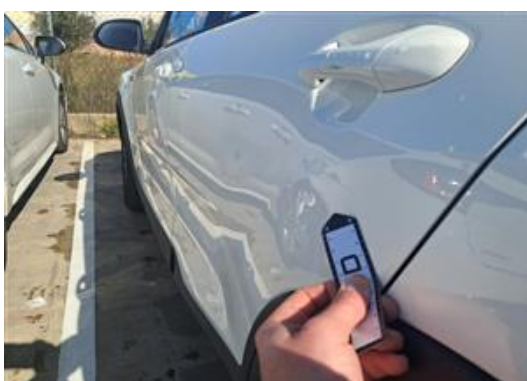
Daño Exterior

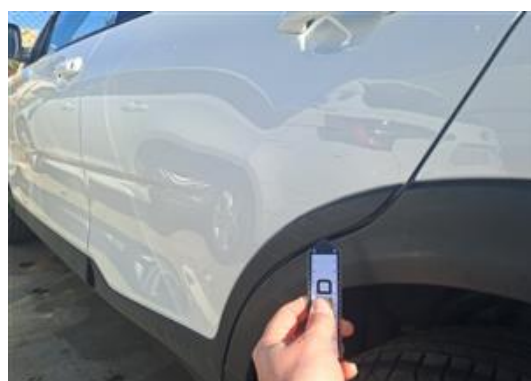
Daño Exterior

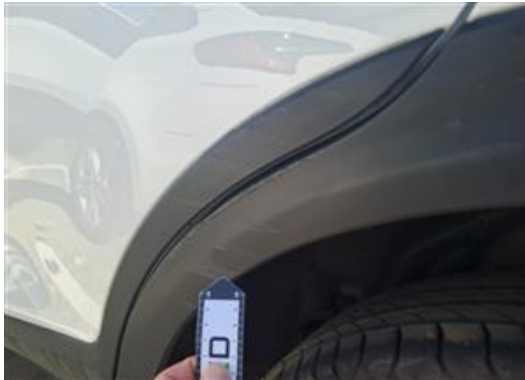
Daño Exterior

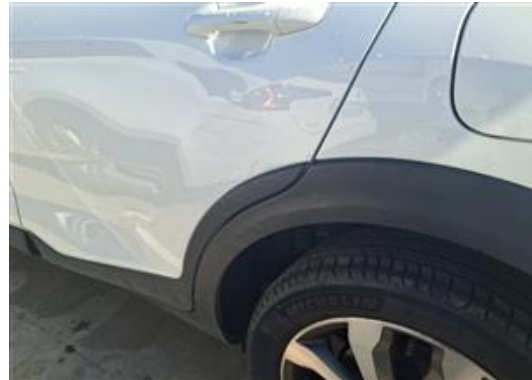
Daño Exterior

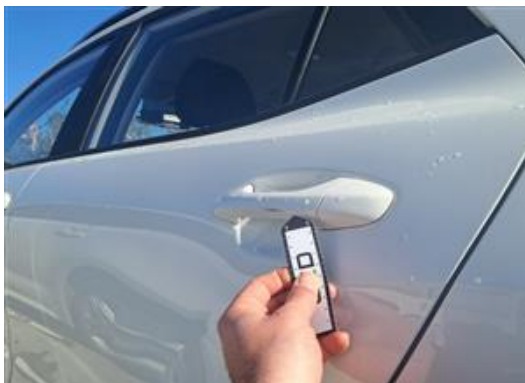
Daño Exterior

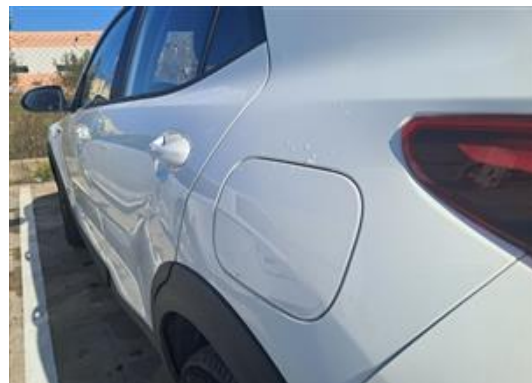
Daño Exterior

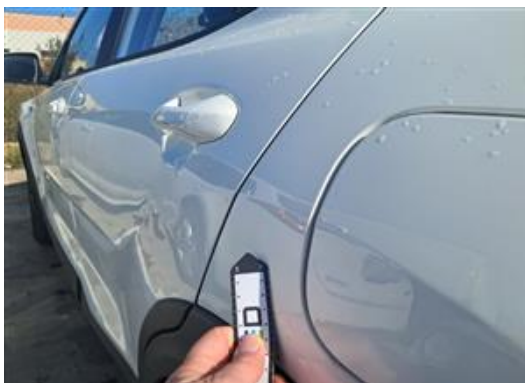
Daño Exterior

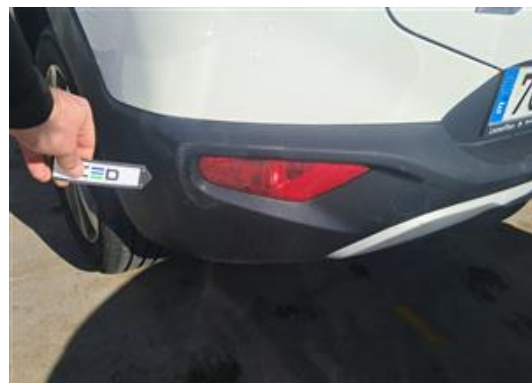
Daño Exterior

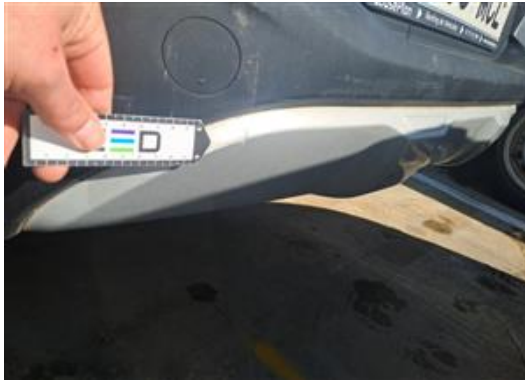
Daño Exterior

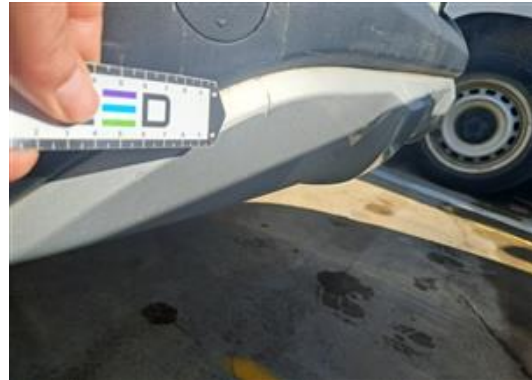
Daño Exterior
