## Informe de Inspección de Vehículo

125133726 - 0

| Modelo | CLASE GLC (X 253) 5P (19-22) |
| Matrícula | 0422LVZ |

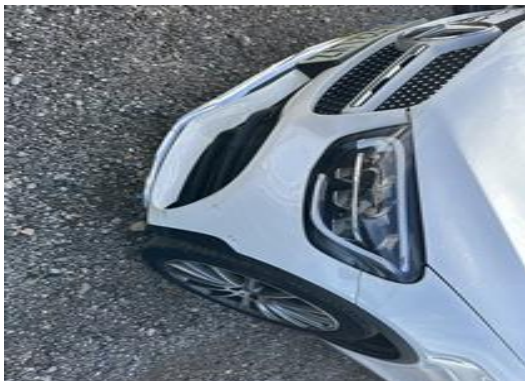
Daño Exterior

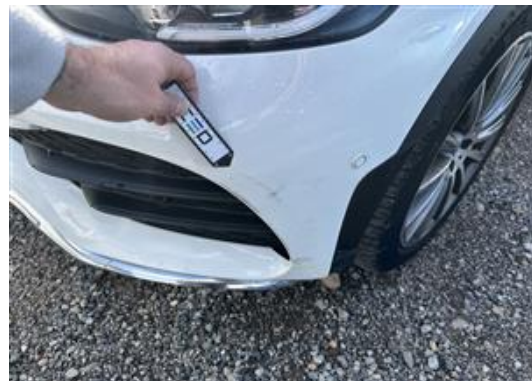
Daño Exterior

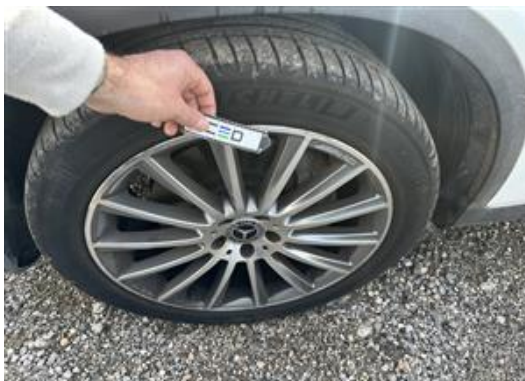
Daño Exterior

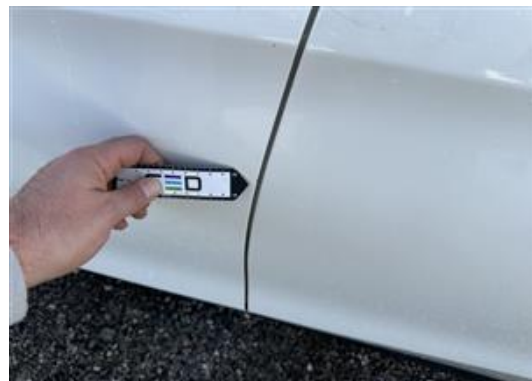
Daño Exterior

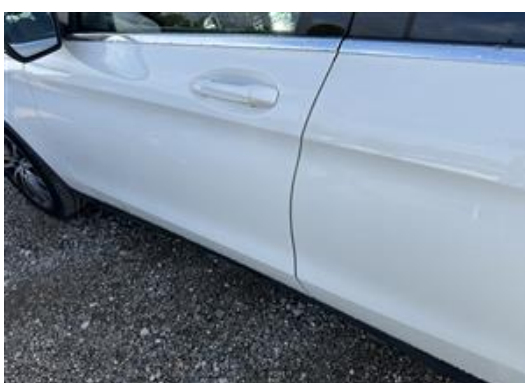
Daño Exterior

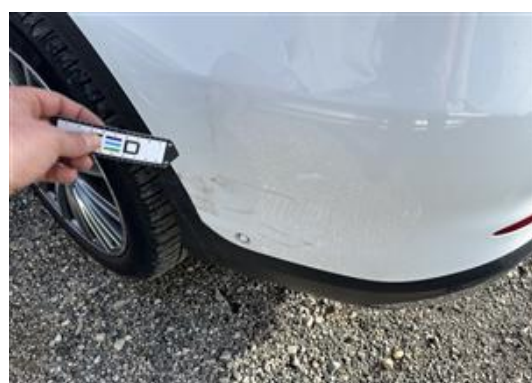
Daño Exterior

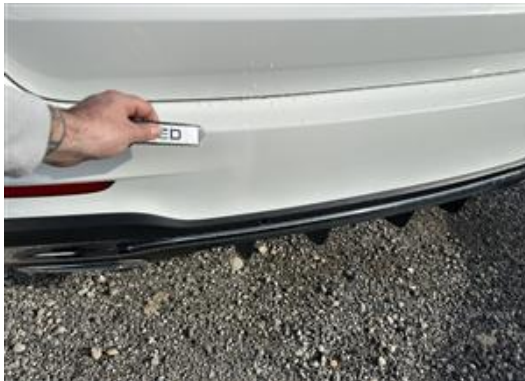
Daño Exterior

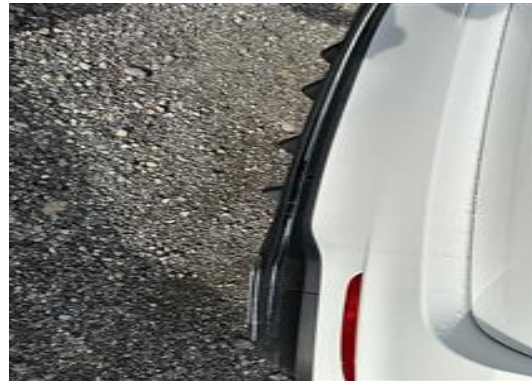
Daño Exterior

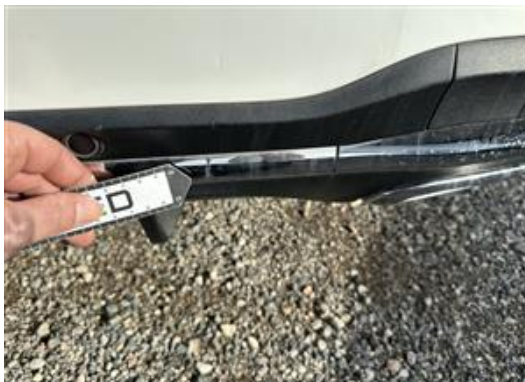
Daño Exterior

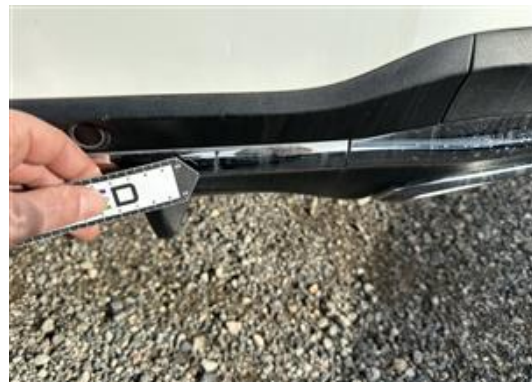
Daño Exterior

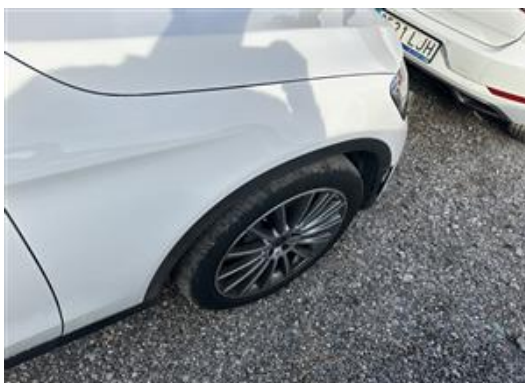
Daño Exterior

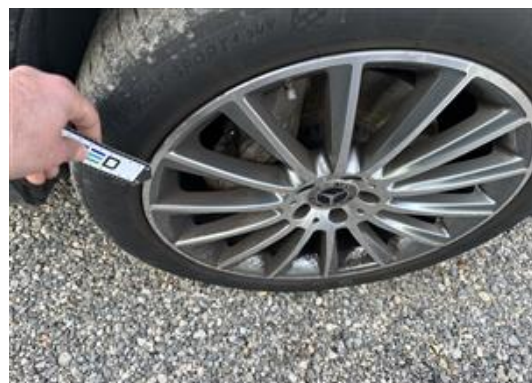
Daño Exterior

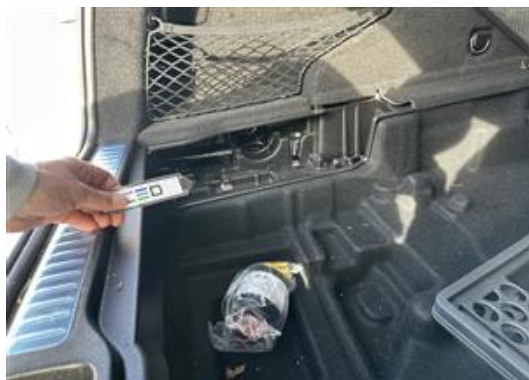
Faltante

| Tipo | Elemento | Tipo Reparación |
|---|---|---|
| Faltante | Compresor aire | Sustitución |
