## Informe de Inspección de Vehículo

125132187 - 0

| Marca | NISSAN |
| Modelo | JUKE (F16) 5P (19-) |

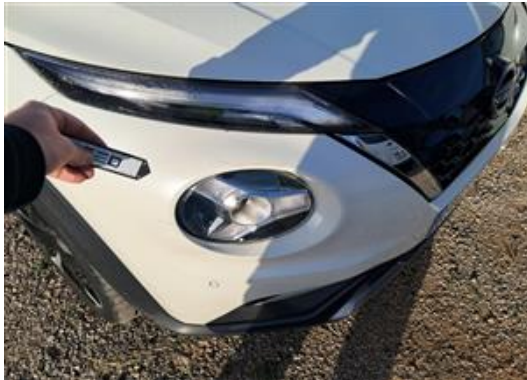
Daño Exterior

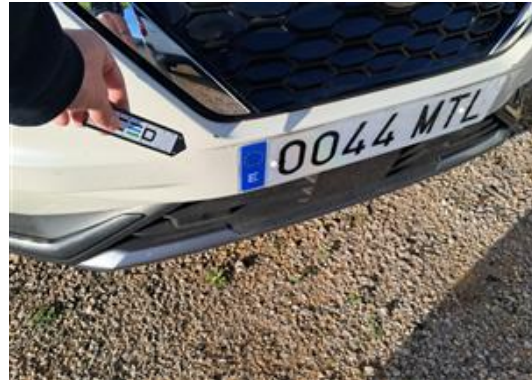
Daño Exterior

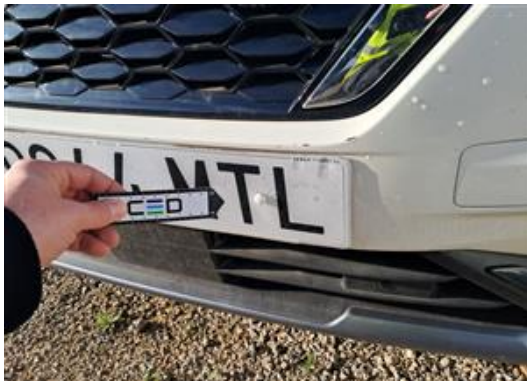
Daño Exterior

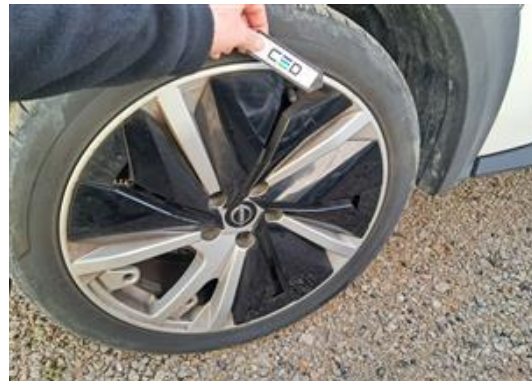
Daño Exterior

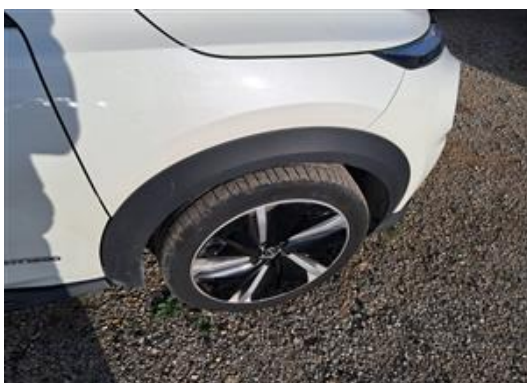
Daño Exterior

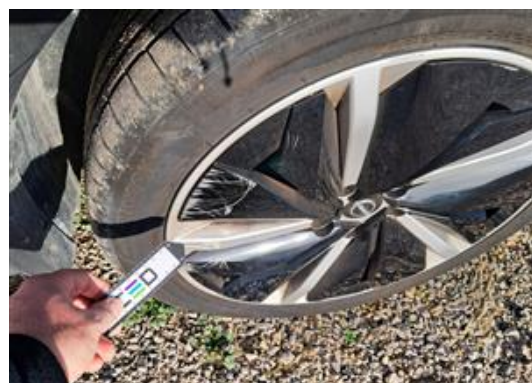
Daño Exterior
