## Informe de Inspección de Vehículo

126010230 - 0

| Marca | NISSAN |
| Modelo | QASHQAI (J12) 5P (21-) |

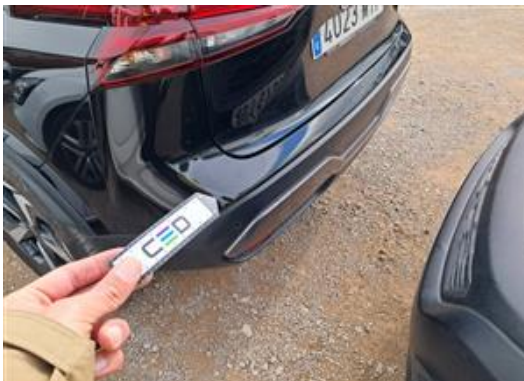
Daño Exterior

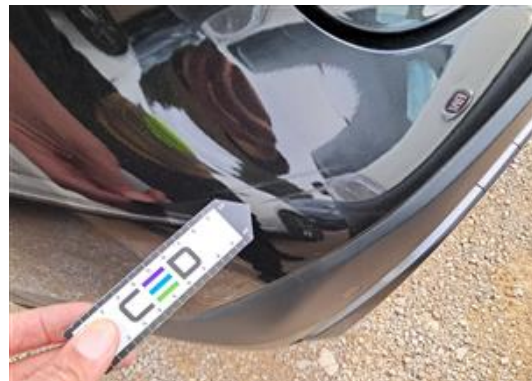
Daño Exterior

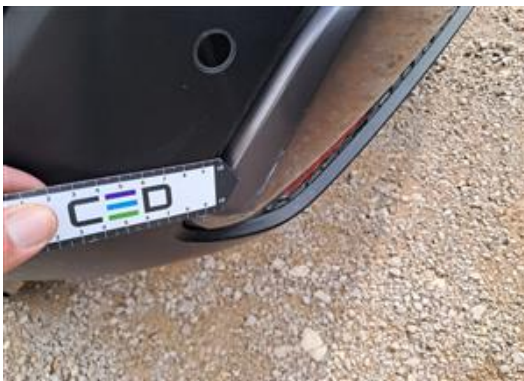
Daño Exterior

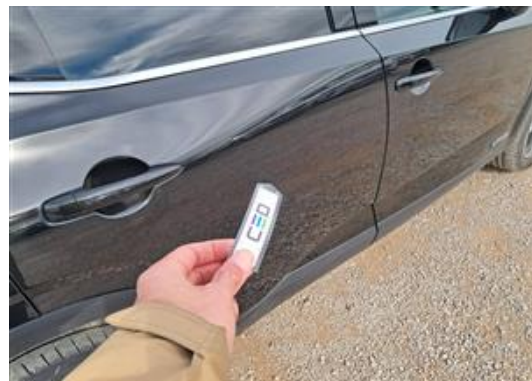
Daño Exterior

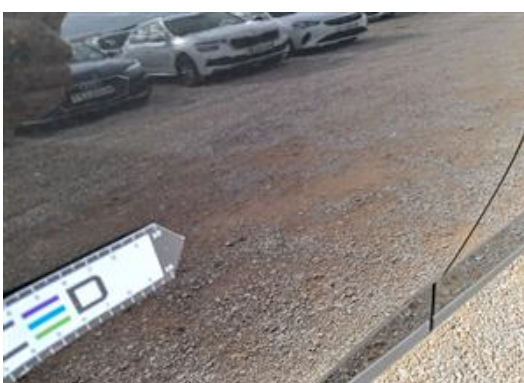
Daño Exterior
