## Informe de Inspección de Vehículo

126027316 - 0

| Marca | RENAULT |
| Modelo | CAPTUR II (HF) 5P (19-) |

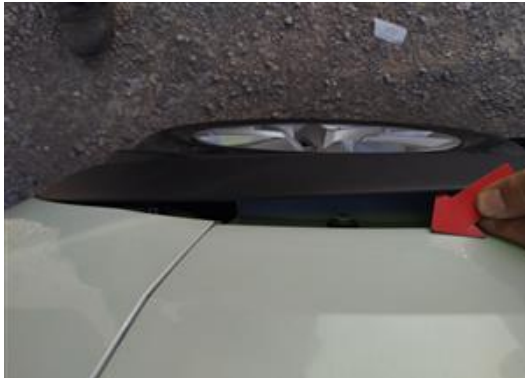
Daño Exterior

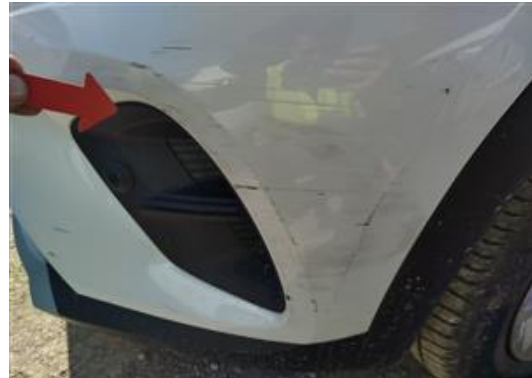
Daño Exterior

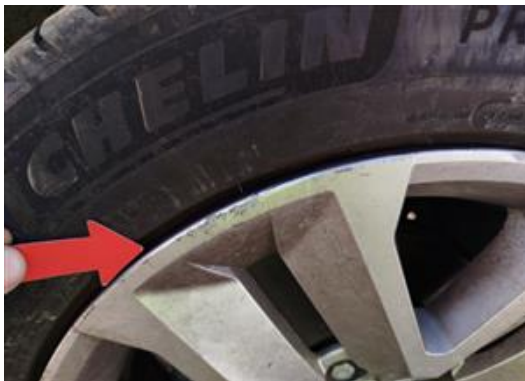
Daño Exterior

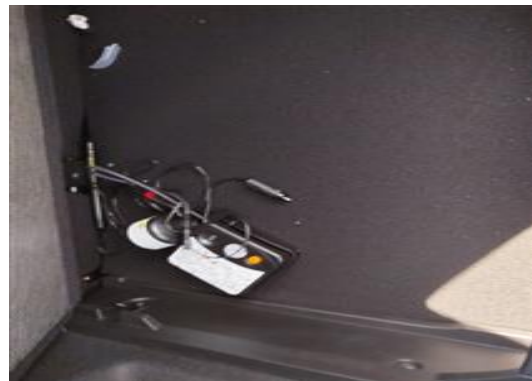
| Tipo | Elemento | Tipo Reparación |
|---|---|---|
| Faltante | Fluido reparación neumáticos | Sustitución |

Faltante
