## Informe de Inspección de Vehículo

126023225 - 0

| Marca | SKODA |
| Modelo | KODIAQ (NS) 5P (16-24) |

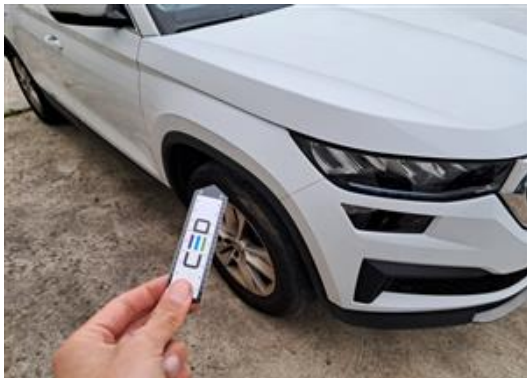
Daño Exterior

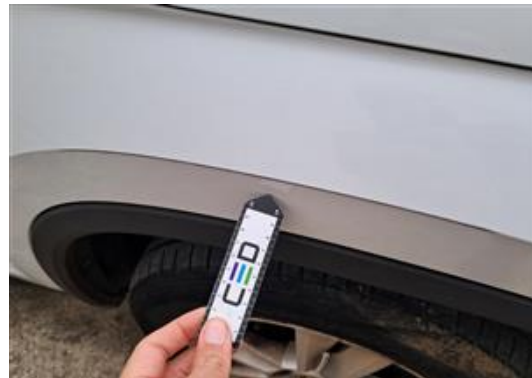
Daño Exterior

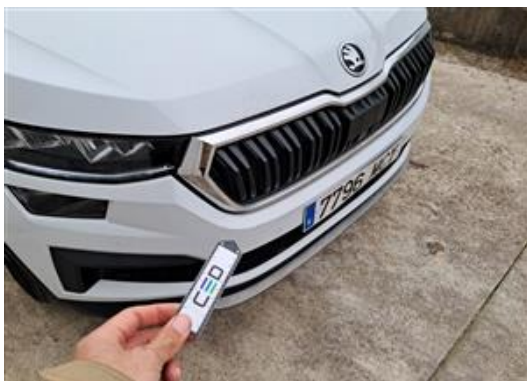
Daño Exterior

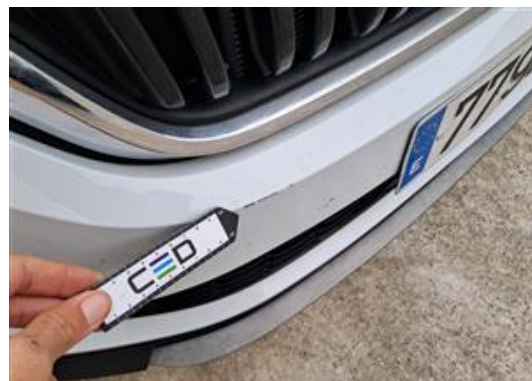
Daño Exterior

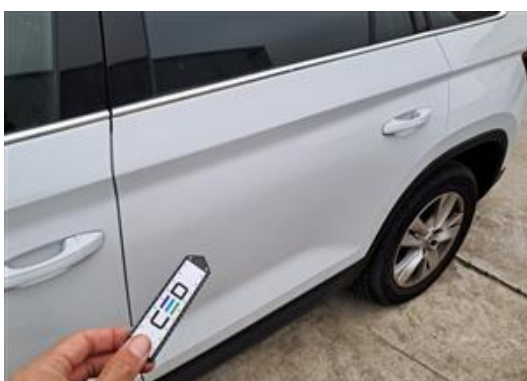
Daño Exterior

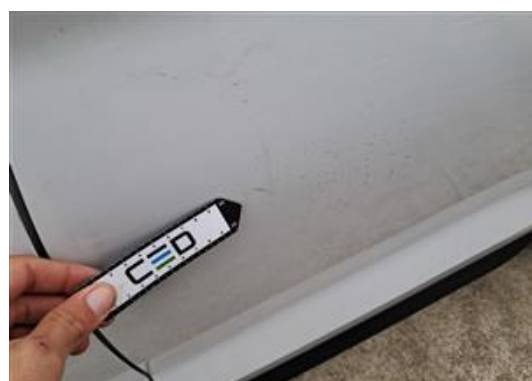
Daño Exterior

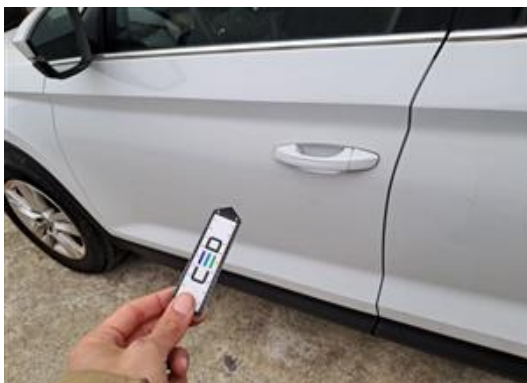
Daño Exterior

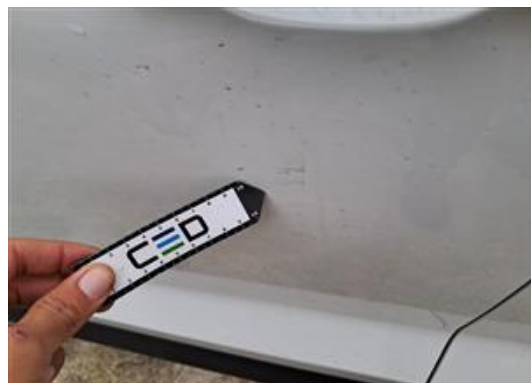
Daño Exterior

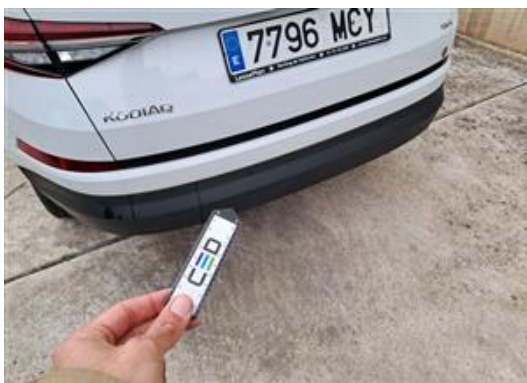
Daño Exterior

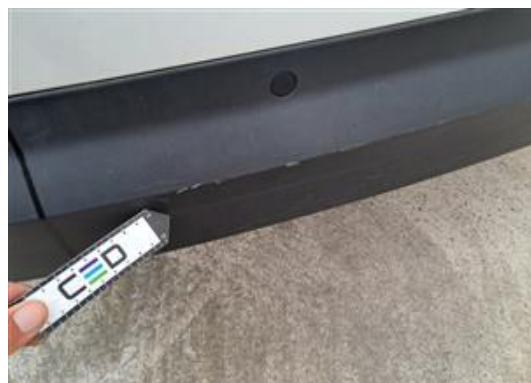
Daño Exterior

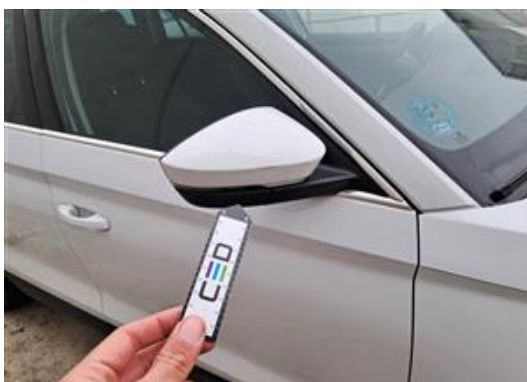
Daño Exterior

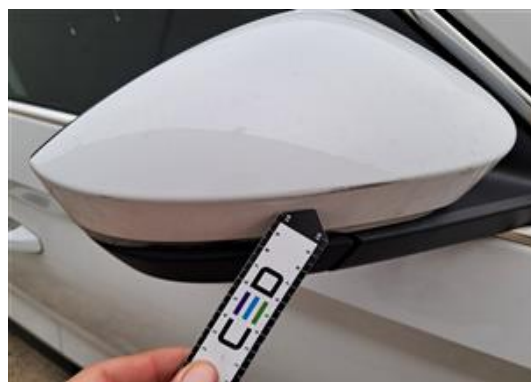
Daño Exterior
