## Informe de Inspección de Vehículo

126030258 - 0

| Modelo | CEED (H) 5P/SW/PRO/XCEED (20-) |
| Matrícula | 7696LTZ |

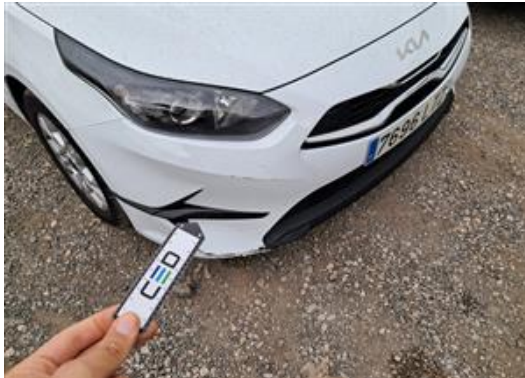
Daño Exterior

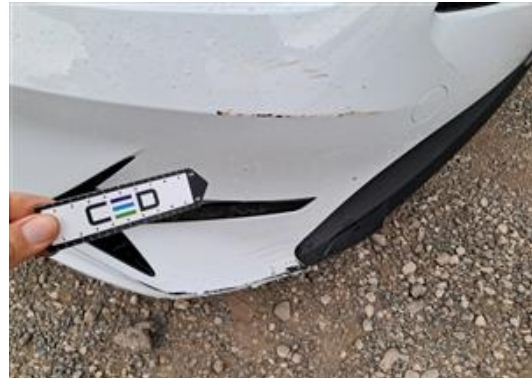
Daño Exterior

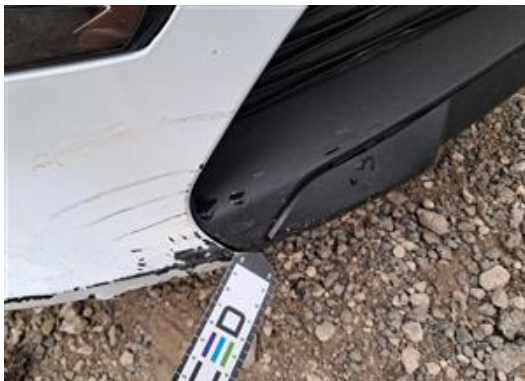
Daño Exterior

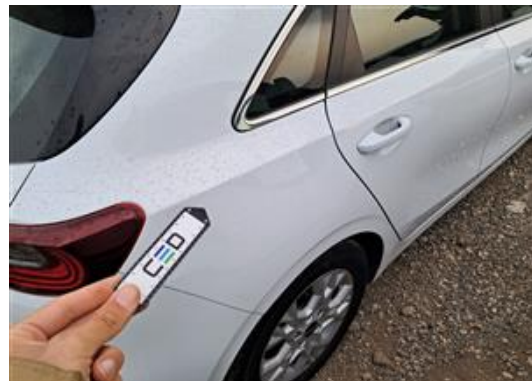
Daño Exterior

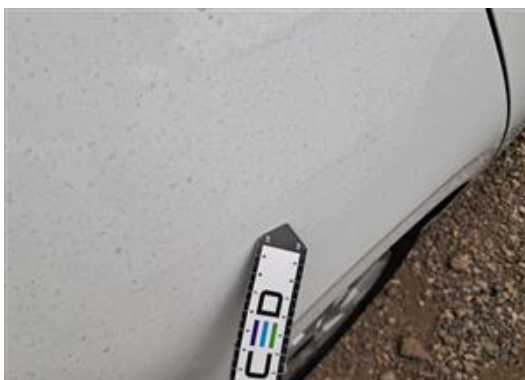
Daño Exterior

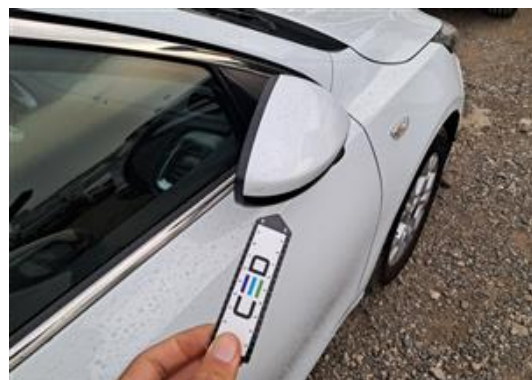
Daño Exterior

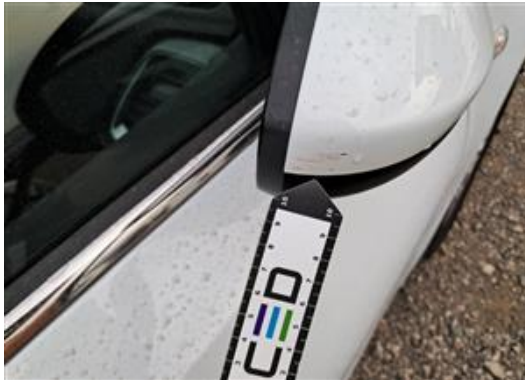
Daño Exterior
