## Informe de Inspección de Vehículo

126030234 - 0

| Marca | VOLKSWAGEN |
| Modelo | TIGUAN (5N) 5P (20-24) |

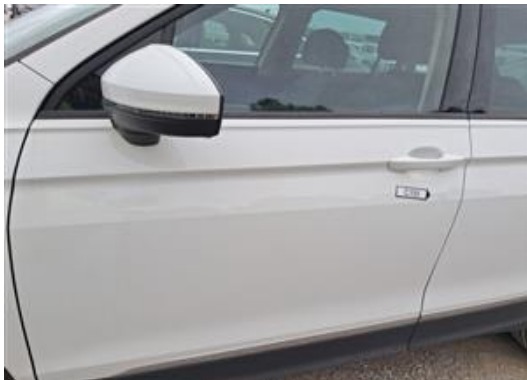
Daño Exterior

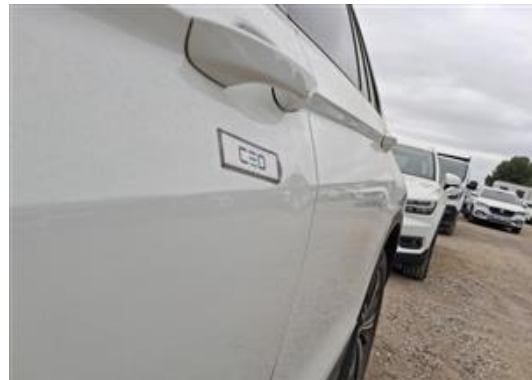
Daño Exterior

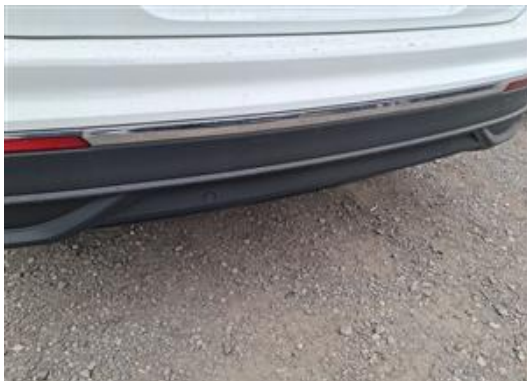
Daño Exterior

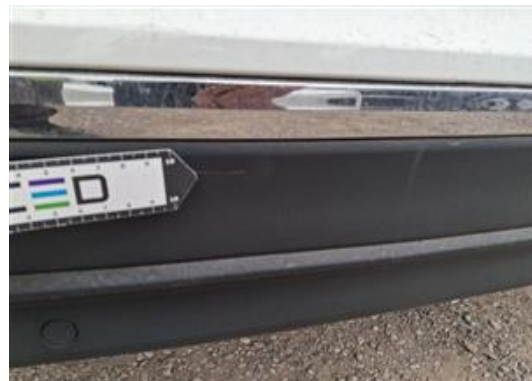
Daño Exterior

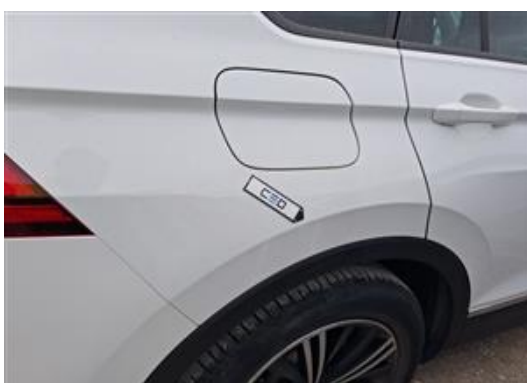
Daño Exterior

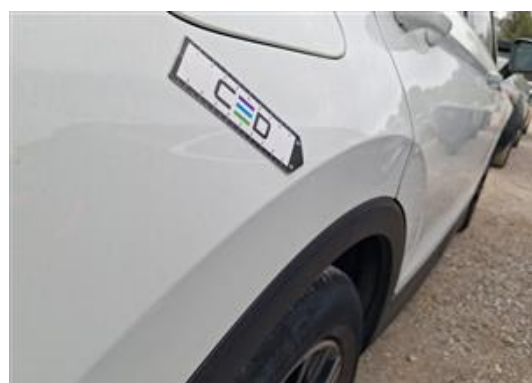
Daño Exterior

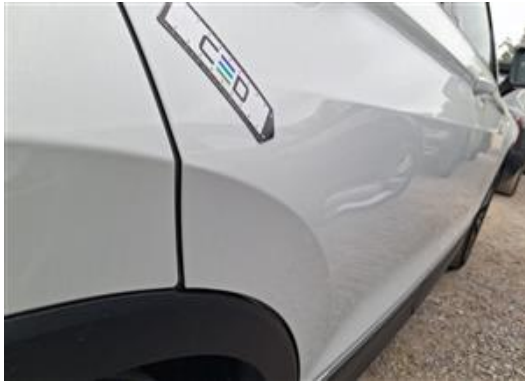
Daño Exterior

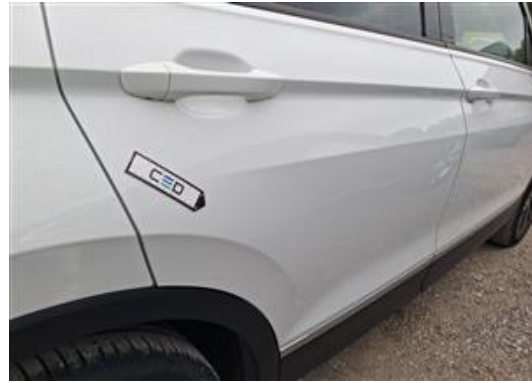
Daño Exterior

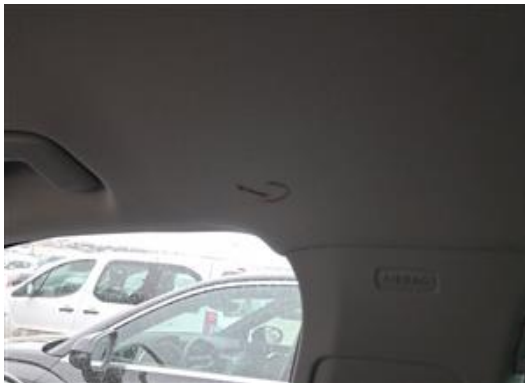
Daño Interior

| Tipo | Elemento | Tipo Reparación |
|---|---|---|
| Interior | Reparar Guarnecido techo | Reparación |

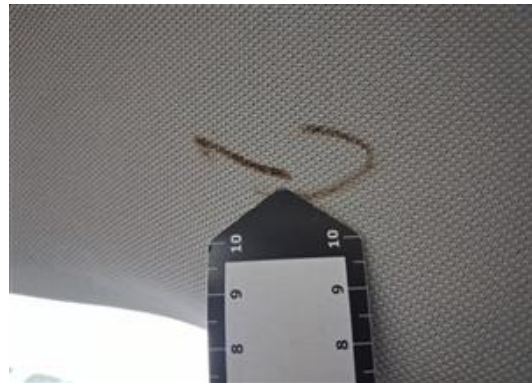
Daño Interior
