## Informe de Inspección de Vehículo

126031344 - 0

| Marca | KIA |
| Modelo | RIO/STONIC (D) 5P (20-) |

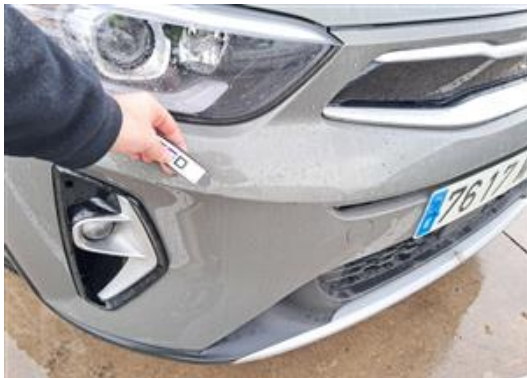
Daño Exterior

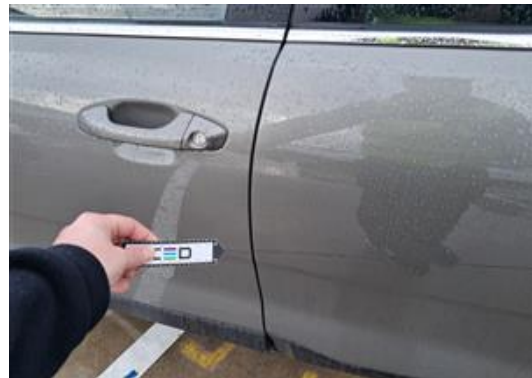
Daño Exterior

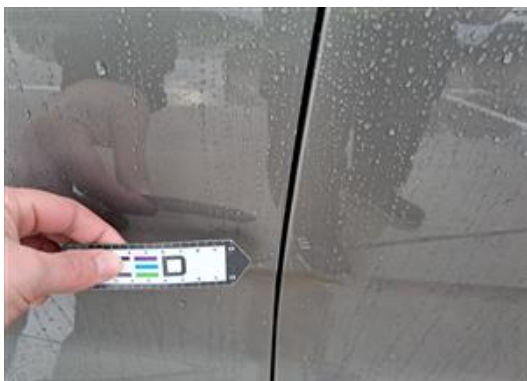
Daño Exterior

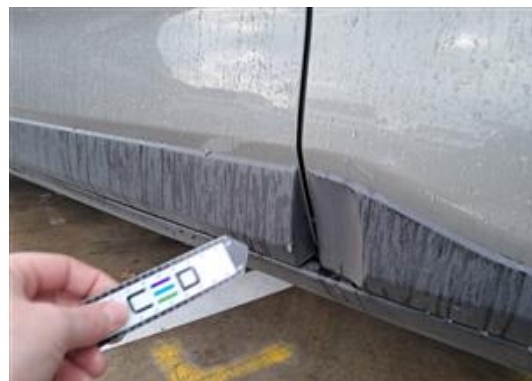
Daño Exterior

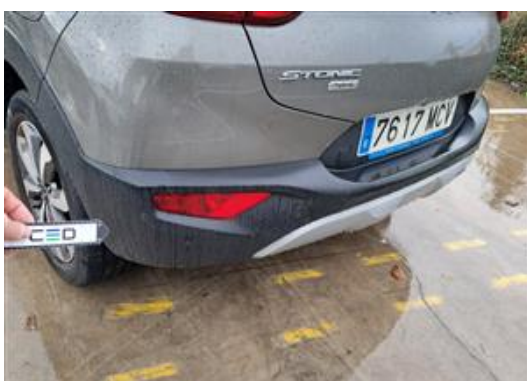
Daño Exterior

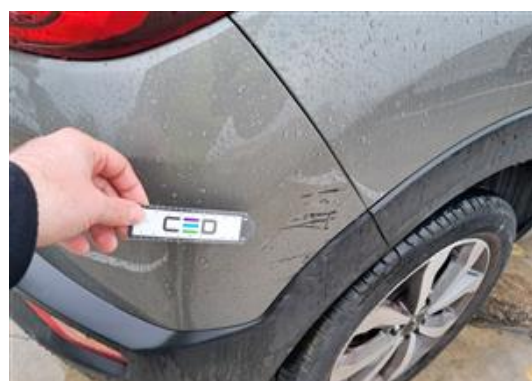
Daño Exterior

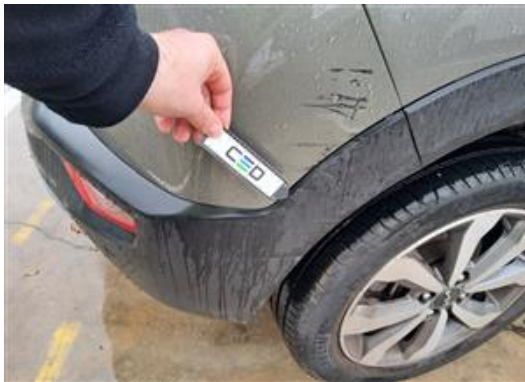
Daño Exterior

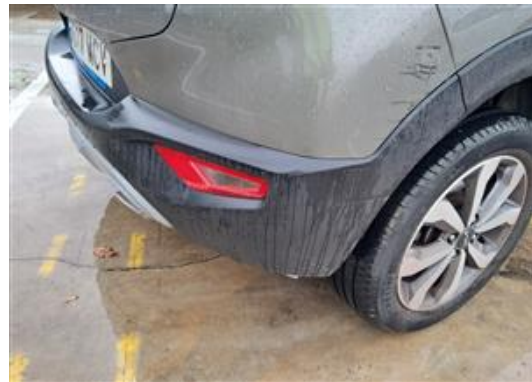
Daño Exterior

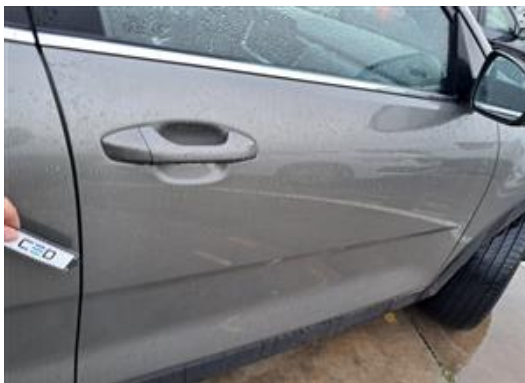
Daño Exterior

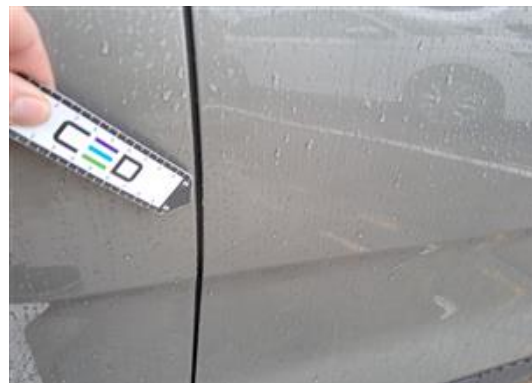
Daño Exterior

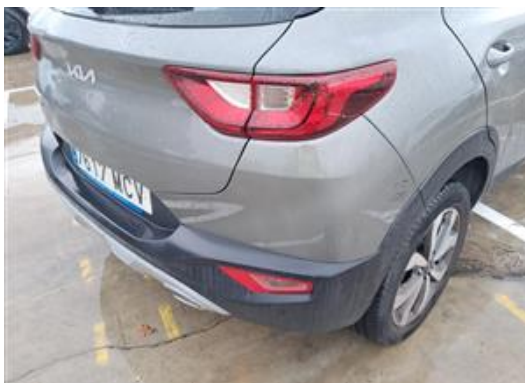
Daño Exterior

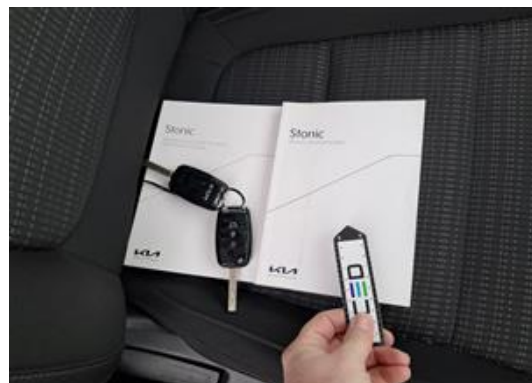
Faltante

| Tipo | Elemento | Tipo Reparación |
|---|---|---|
| Faltante | Libro de mantenimiento - | Sustitución |

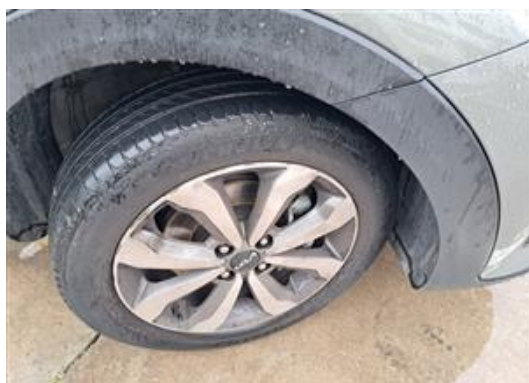
Mecánica

| Tipo | Elemento | Tipo Reparación |
|---|---|---|
| Mecánica | Verificar Neumático dl iz | Reparación |

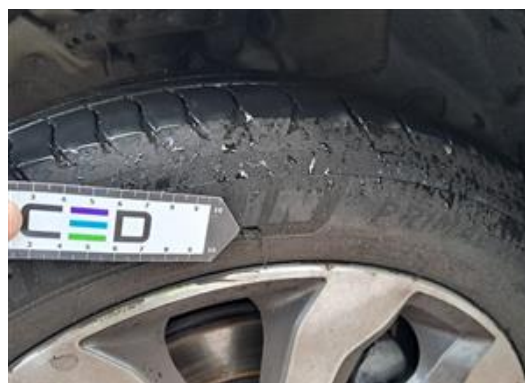
Mecánica
