## Informe de Inspección de Vehículo

126031886 - 0

| Marca | NISSAN |
| Modelo | QASHQAI (J12) 5P (21-) |

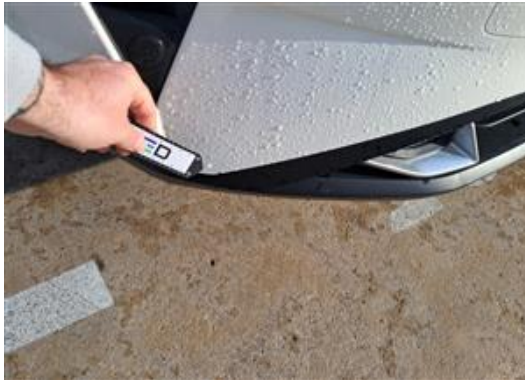
Daño Exterior

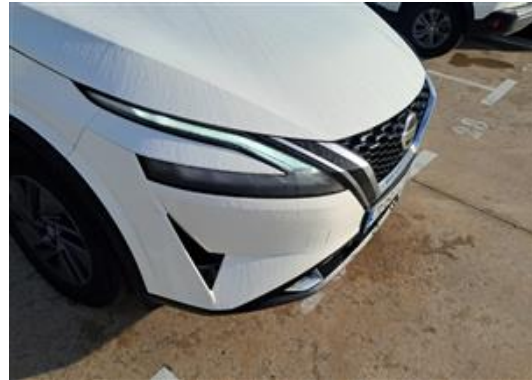
Daño Exterior

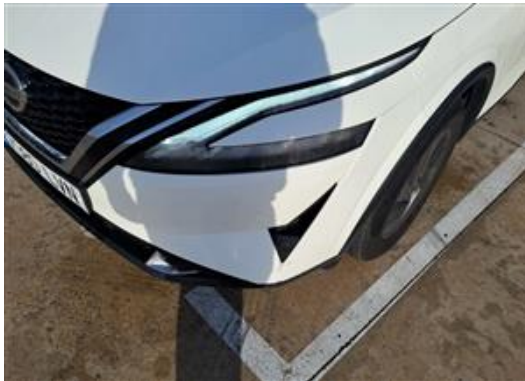
Daño Exterior

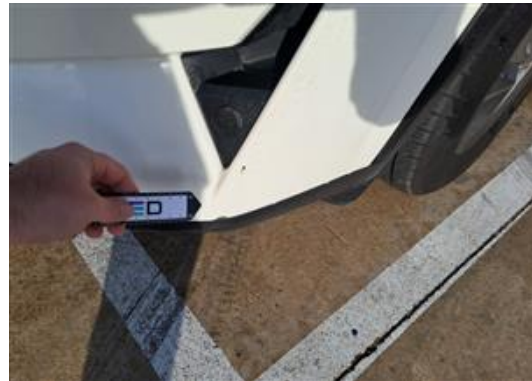
Daño Exterior

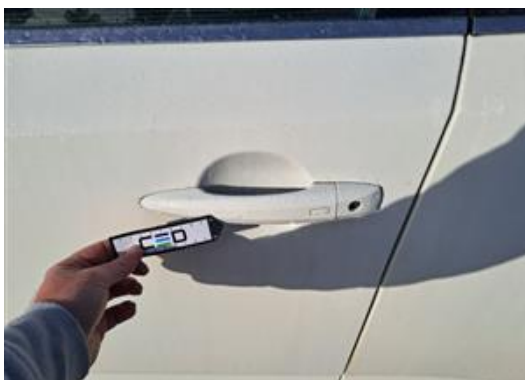
Daño Exterior

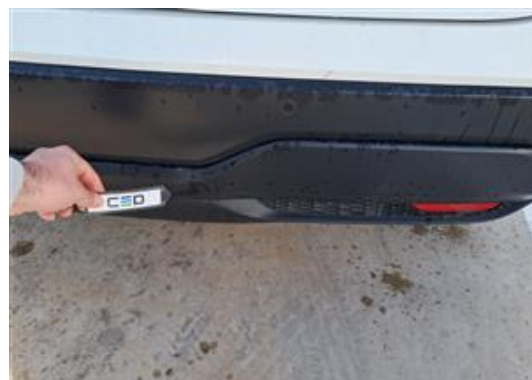
Daño Exterior

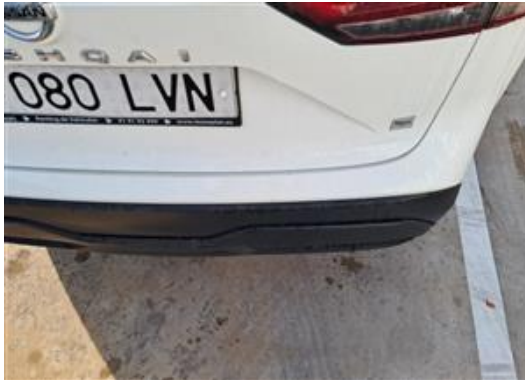
Daño Exterior

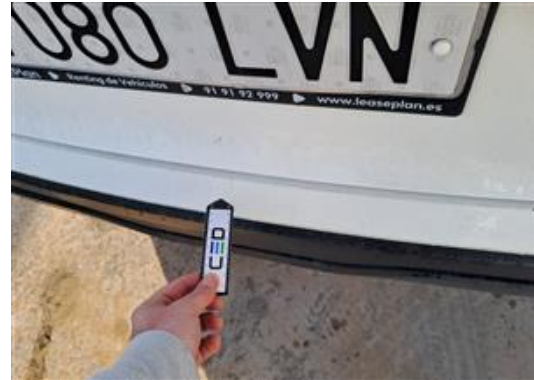
Daño Exterior

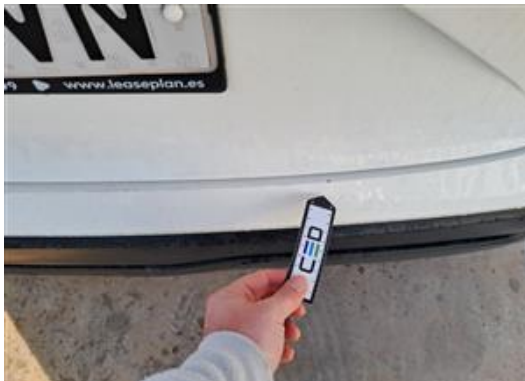
Daño Exterior

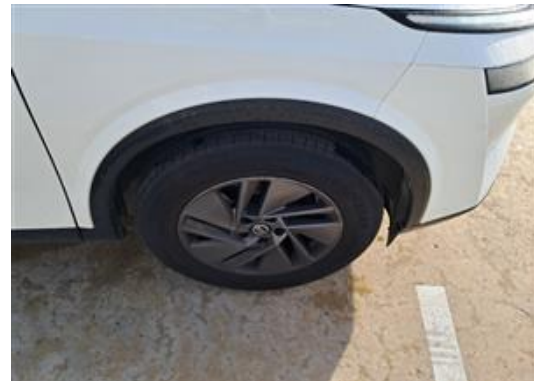
Daño Exterior

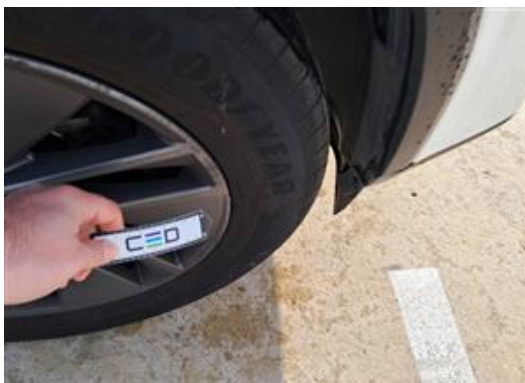
Daño Exterior

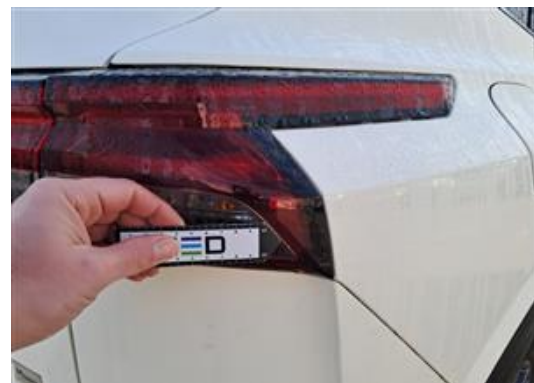
Daño Exterior

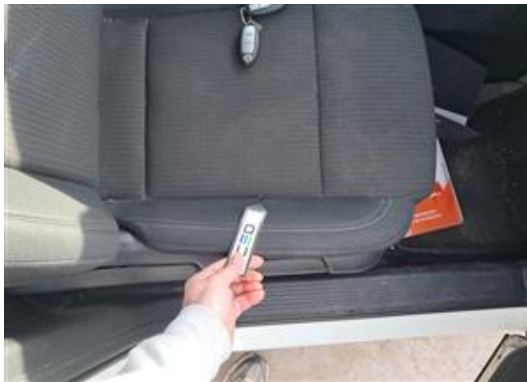
Daño Interior

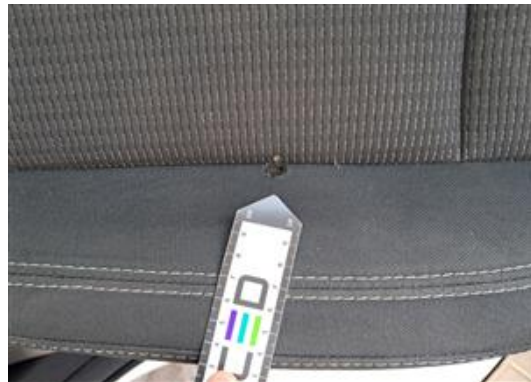
Daño Interior

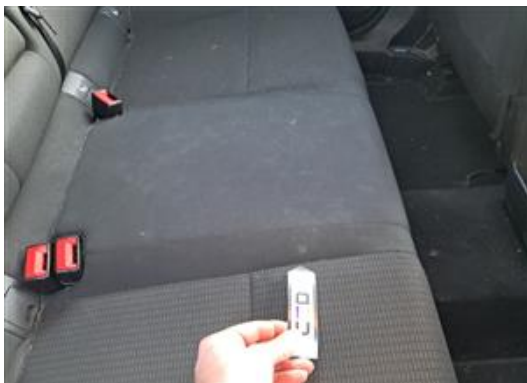
Daño Interior

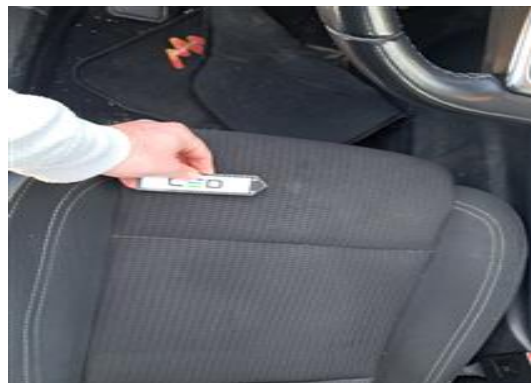
Daño Interior

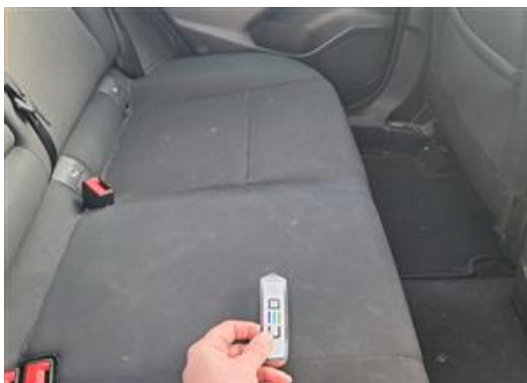
Daño Interior
