## Informe de Inspección de Vehículo

125130330 - 0

| Modelo | STELVIO (630) 5P (20-22) |
| Matrícula | 4458LVF |

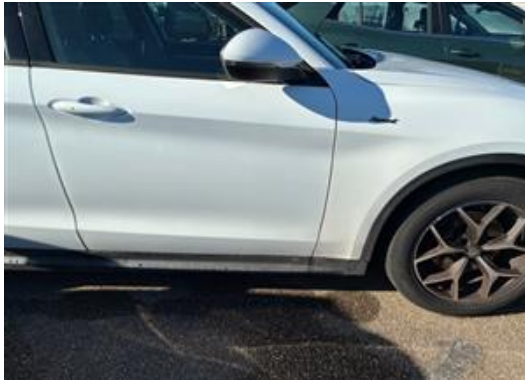
Daño Exterior

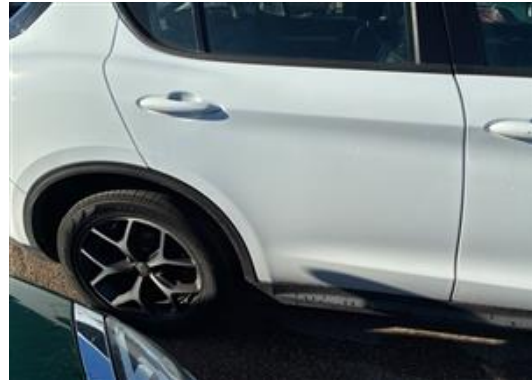
Daño Exterior

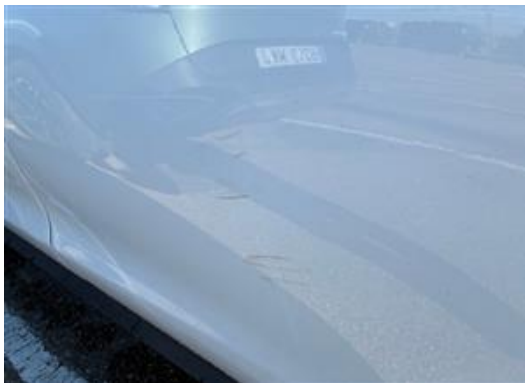
Daño Exterior

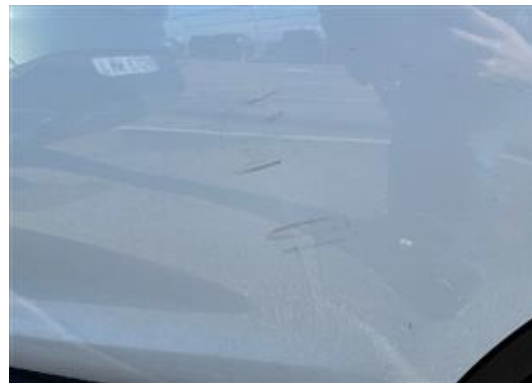
Daño Exterior

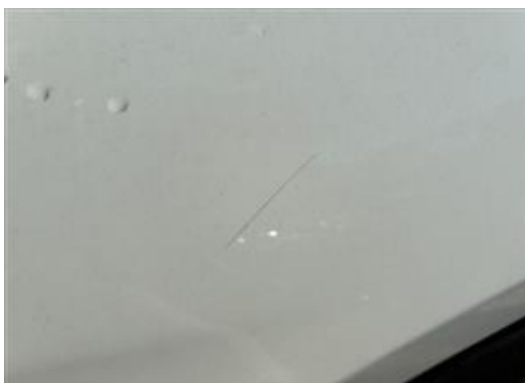
Daño Exterior

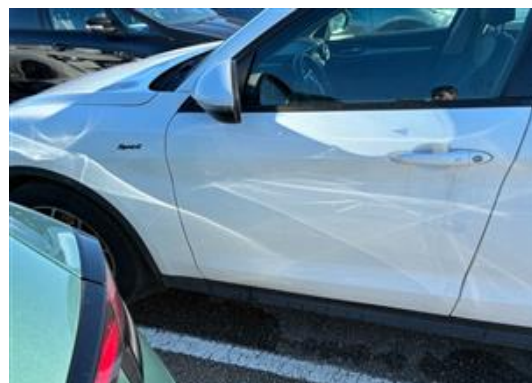
Daño Exterior

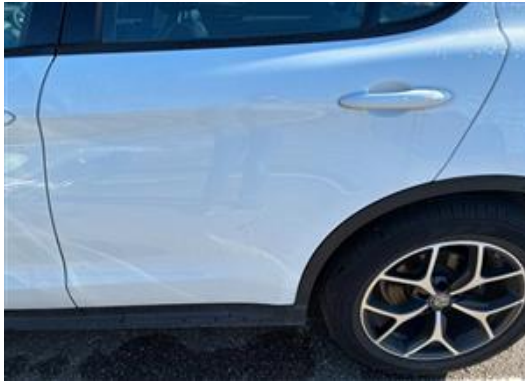
Daño Exterior

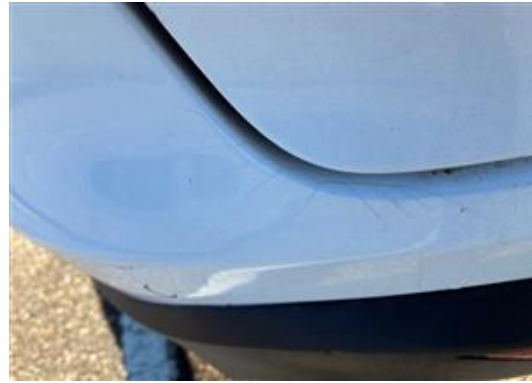
Daño Exterior

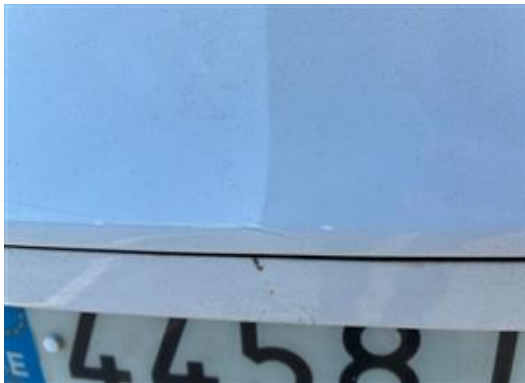
Daño Exterior

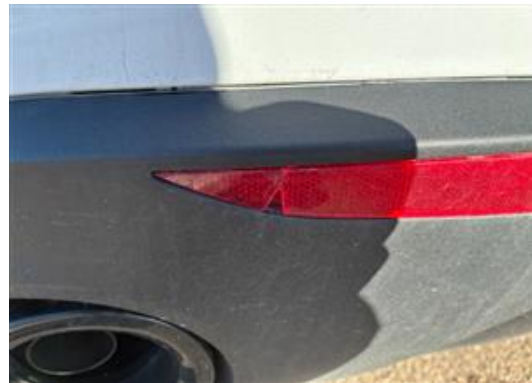
Daño Exterior

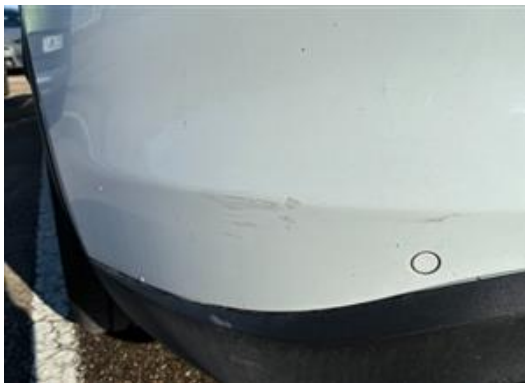
Daño Exterior

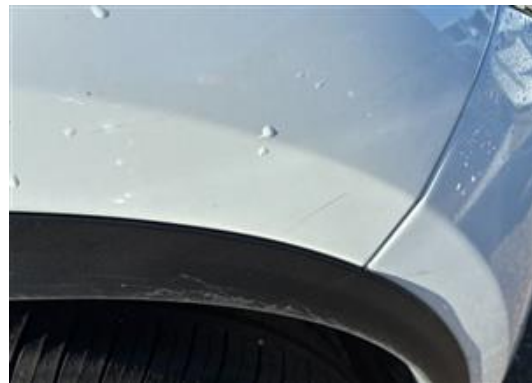
Daño Exterior

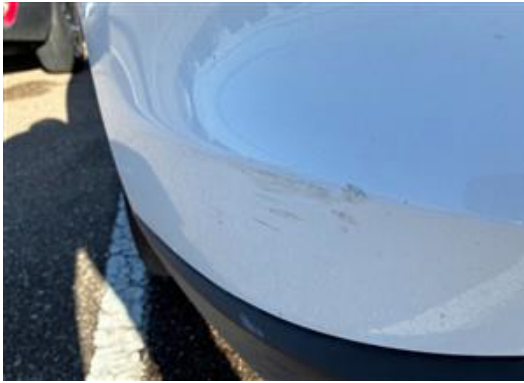
Daño Exterior

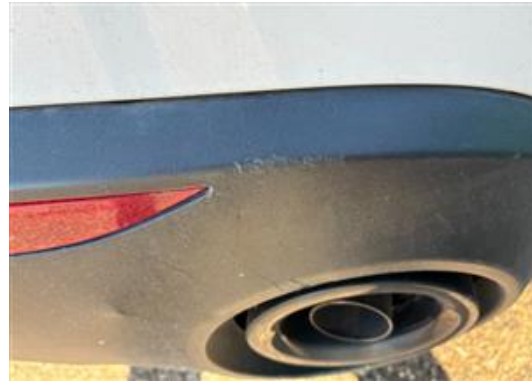
Daño Exterior

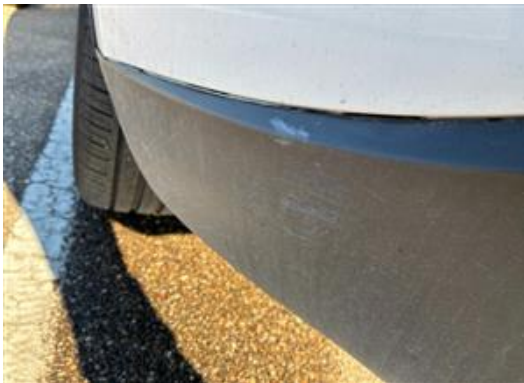
Daño Exterior

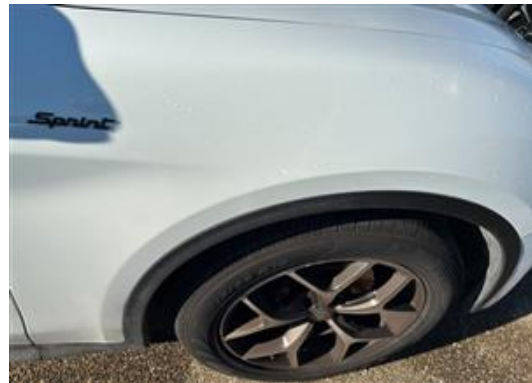
Daño Exterior

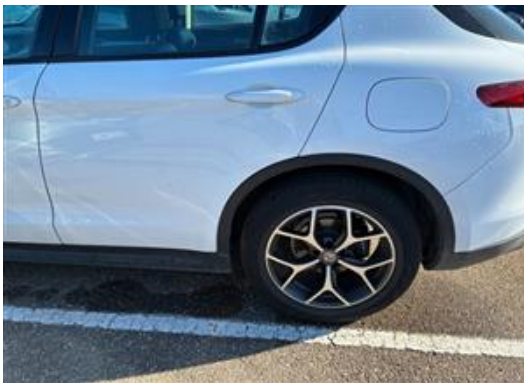
Daño Exterior

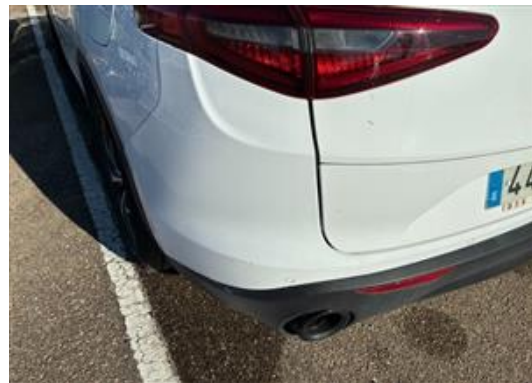
Daño Exterior

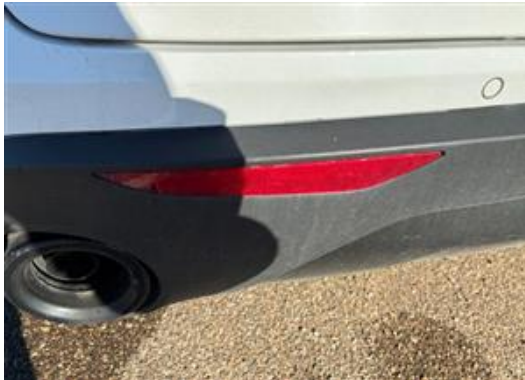
Daño Exterior

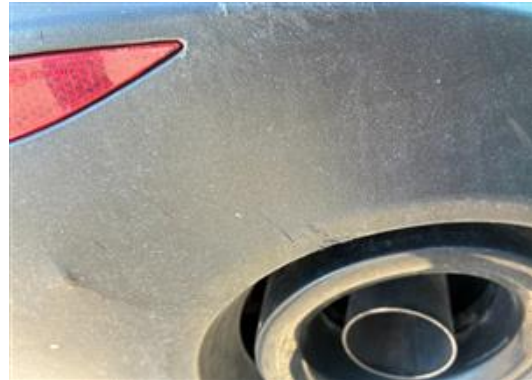
Daño Exterior
