## Informe de Inspección de Vehículo

126033769 - 0

| Marca | AUDI |
| Matrícula | 5748LLK |

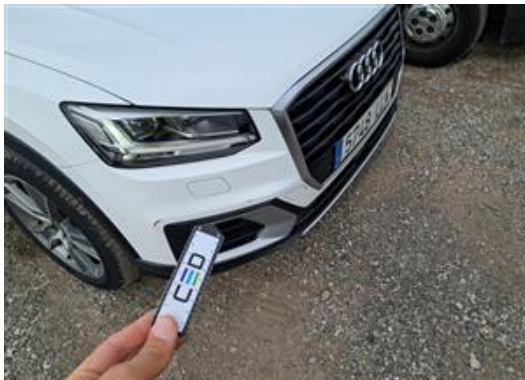
Daño Exterior

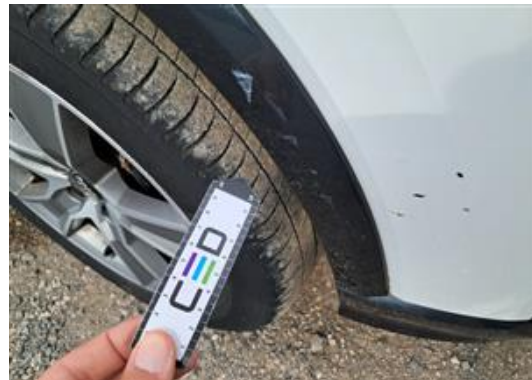
Daño Exterior

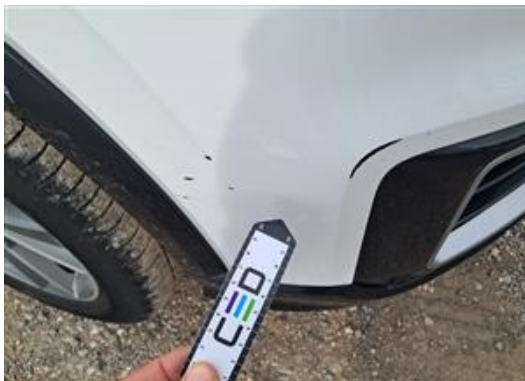
Daño Exterior

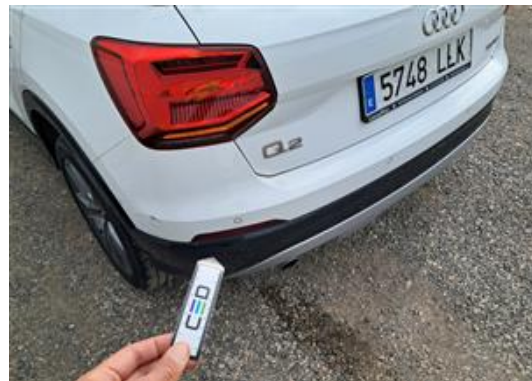
Daño Exterior

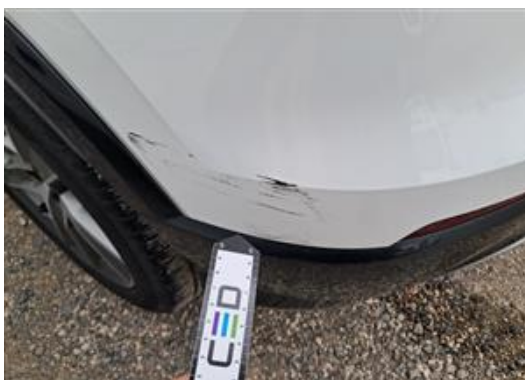
Daño Exterior
