Informe de Inspección de Vehículo

126023229 - 0

Marca	RENAULT
Modelo	MEGANE IV (9) 5P/ST (20-)
Matrícula	0987MDX
Bastidor	VF1RFB00070674403
Color	BLANCO
Kilómetros	51.070
Fecha de inspección	
Lugar de inspección	ROCIAUTO (CAMPA)

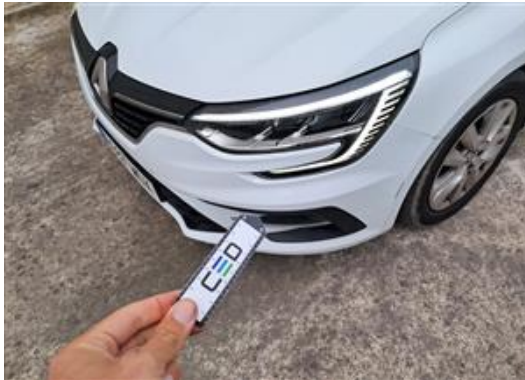
Daño Exterior

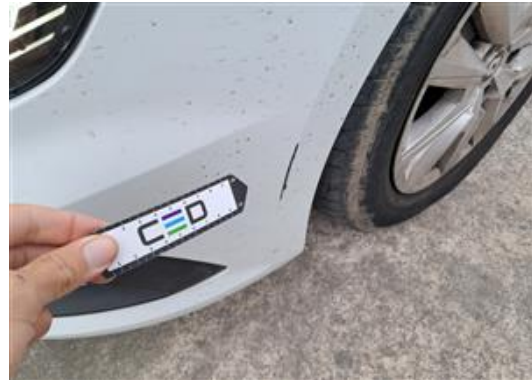
Daño Exterior

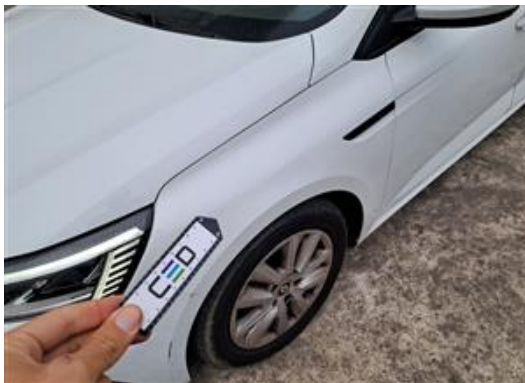
Daño Exterior

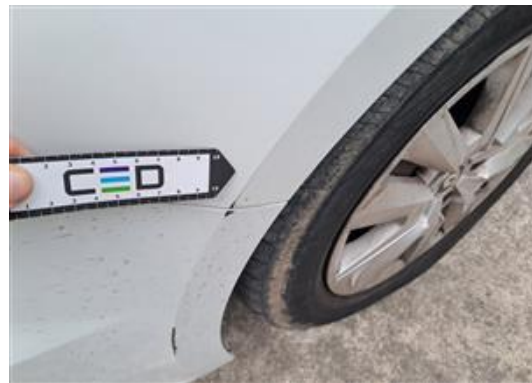
Daño Exterior

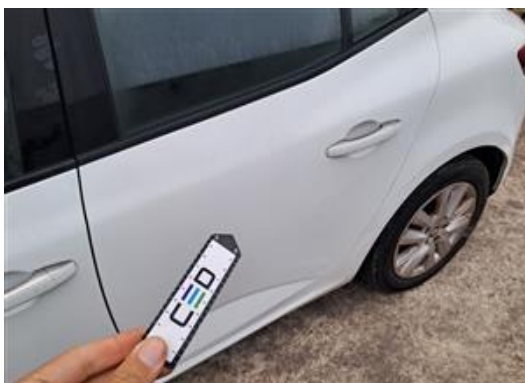
Daño Exterior

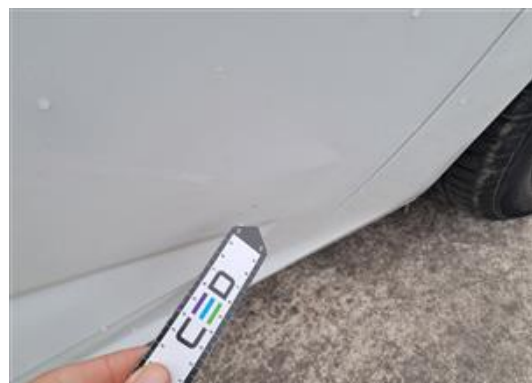
Daño Exterior

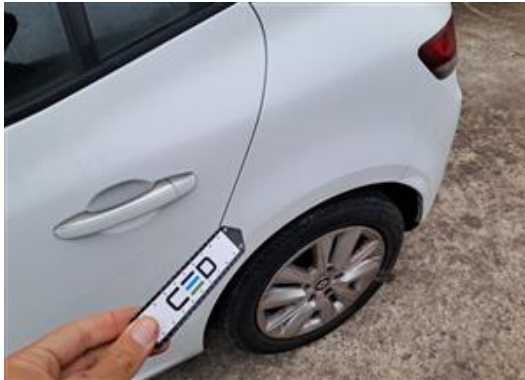
Daño Exterior

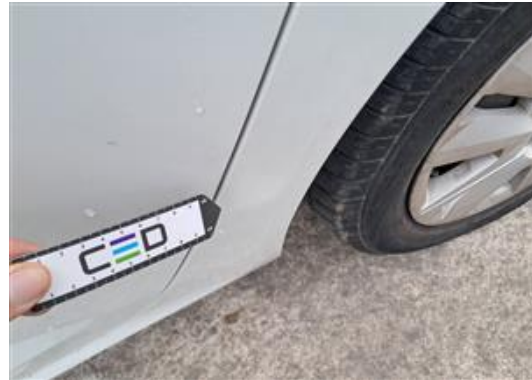
Daño Exterior

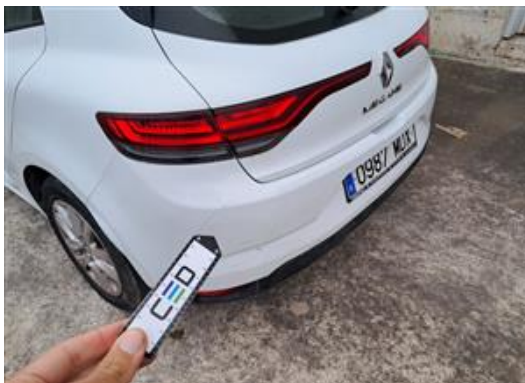
Daño Exterior

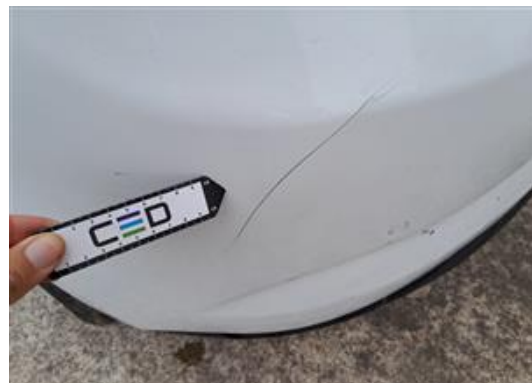
Daño Exterior

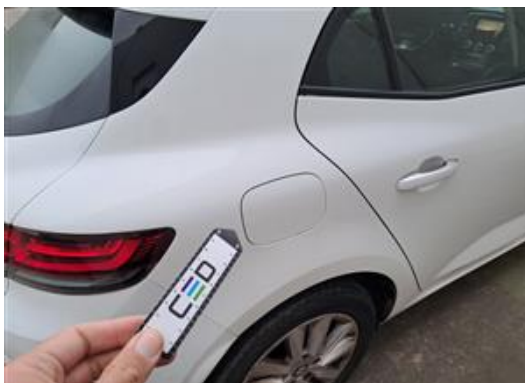
Daño Exterior

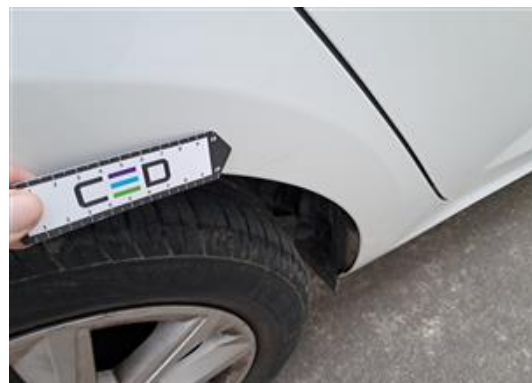
Daño Exterior
