Informe de Inspección de Vehículo

126024611 - 0

Marca	SEAT/CUPRA
Modelo	TARRACO (KN) 5P (18-)
Matrícula	2020LKG
Bastidor	VSSZZZKNZLW023967
Color	GRIS
Kilómetros	92.164
Fecha de inspección	
Lugar de inspección	Delotser Europark S.L.U

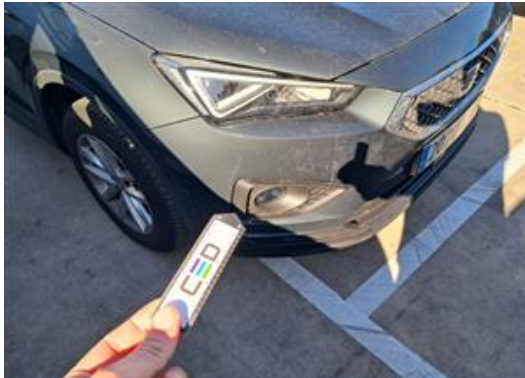
Daño Exterior

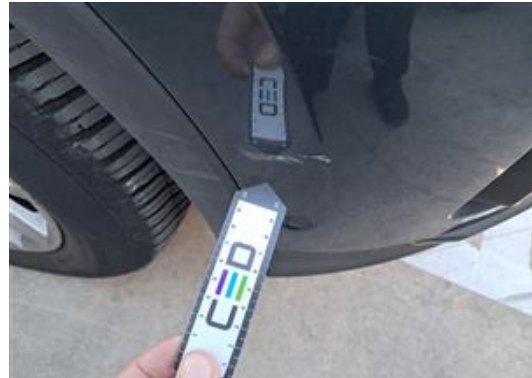
Daño Exterior

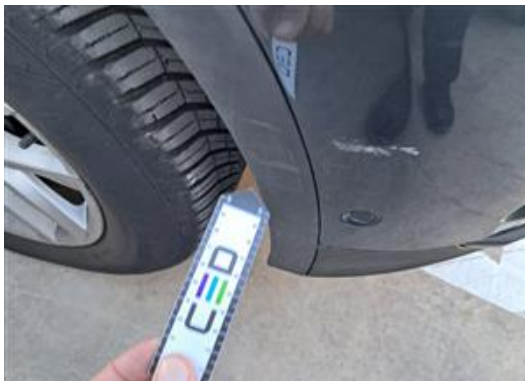
Daño Exterior

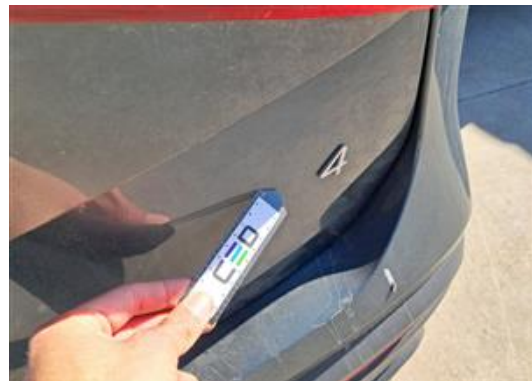
Daño Exterior

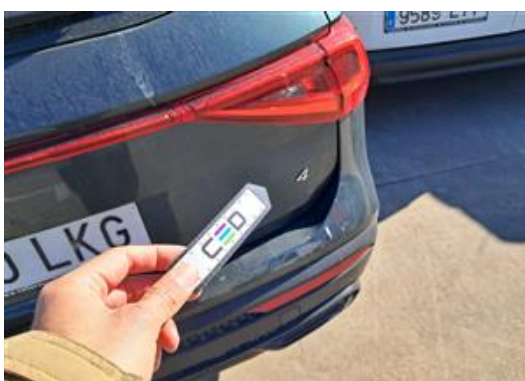
Daño Exterior

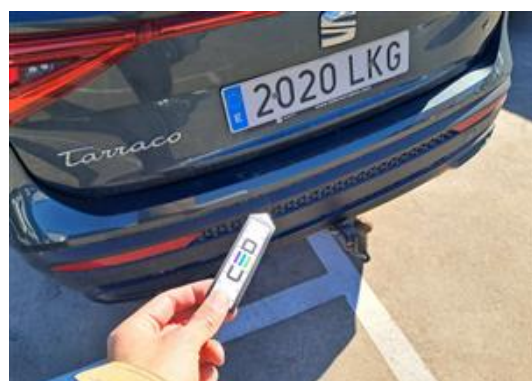
Daño Exterior

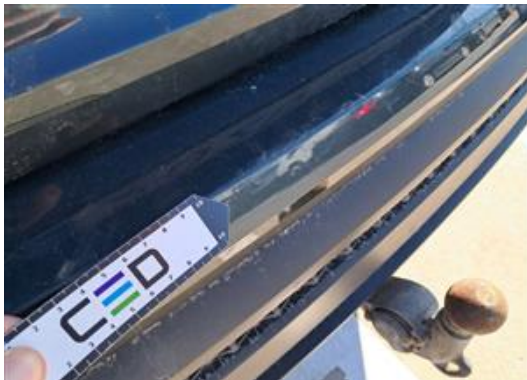
Daño Exterior

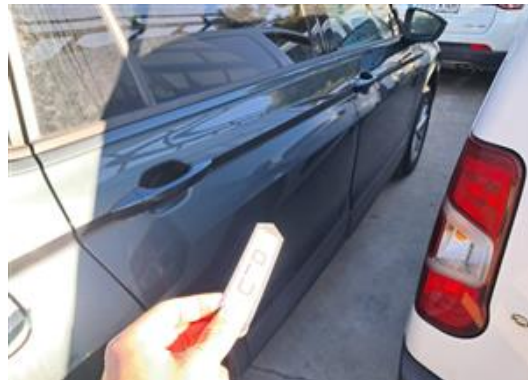
Daño Exterior

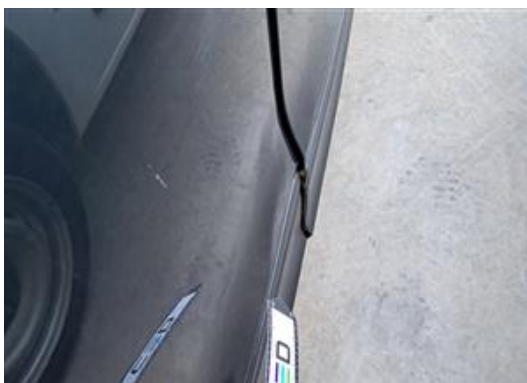
Daño Exterior

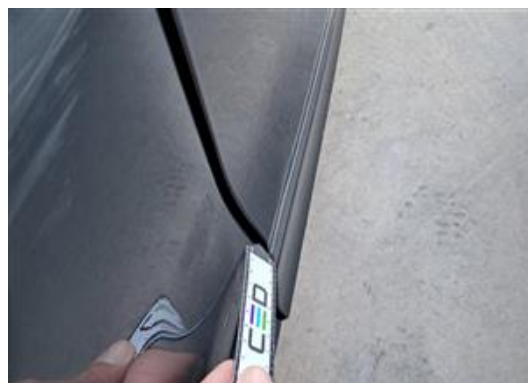
Daño Exterior
