## Informe de Inspección de Vehículo

126034764 - 0

| Marca | PEUGEOT |
| Modelo | 3008 (M) (16-24) |

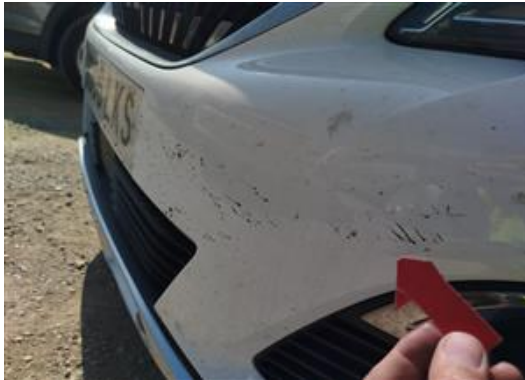
Daño Exterior

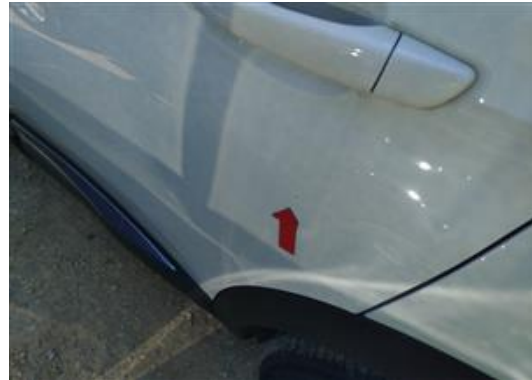
Daño Exterior

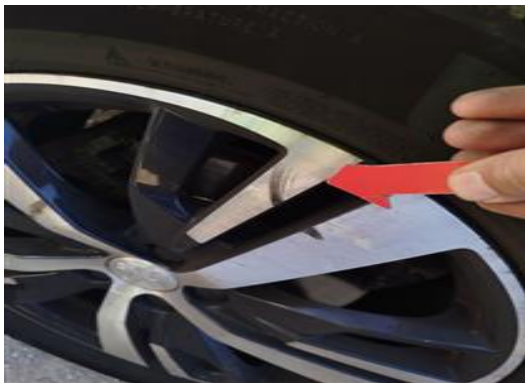
Daño Exterior

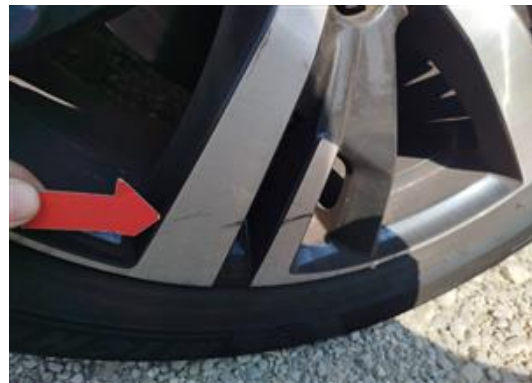
Daño Exterior

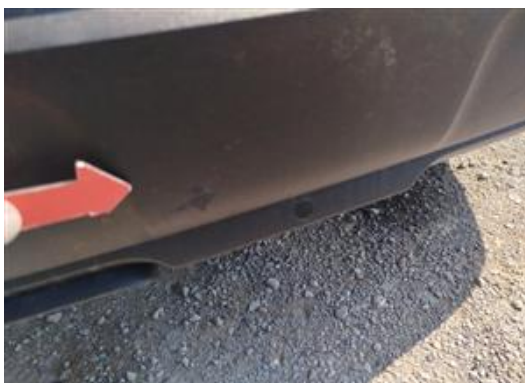
Daño Exterior
