## Informe de Inspección de Vehículo

126030231 - 0

| Modelo | A3/S3/RS3 (GY) 4/5P (19-) |
| Matrícula | 8100MKN |

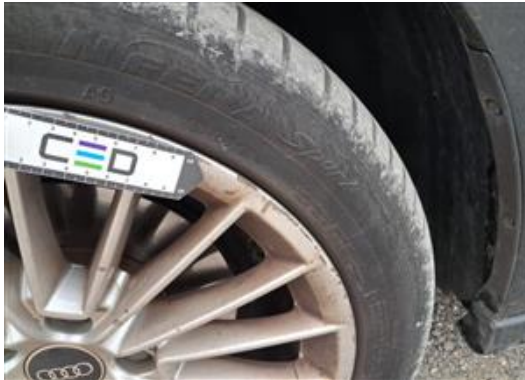
Daño Exterior

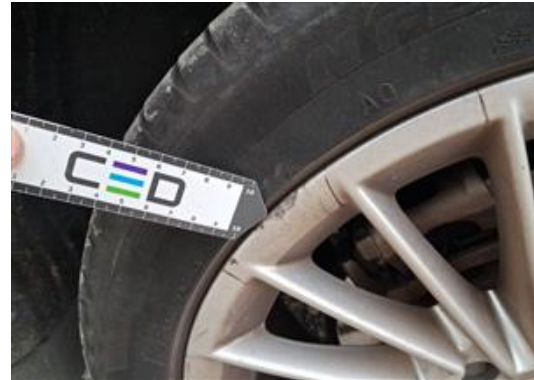
Daño Exterior

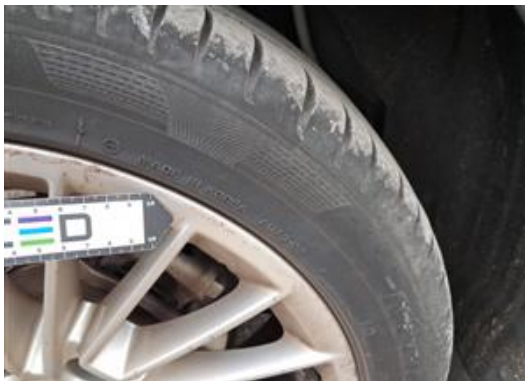
Daño Exterior

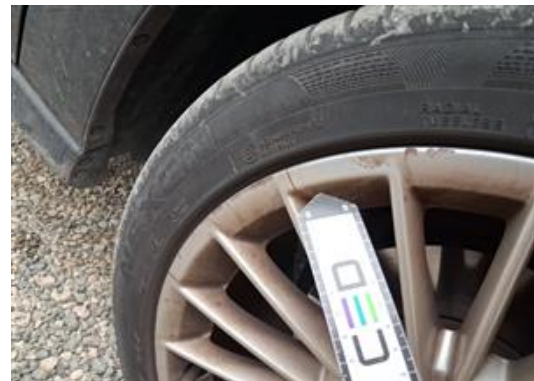
Daño Exterior

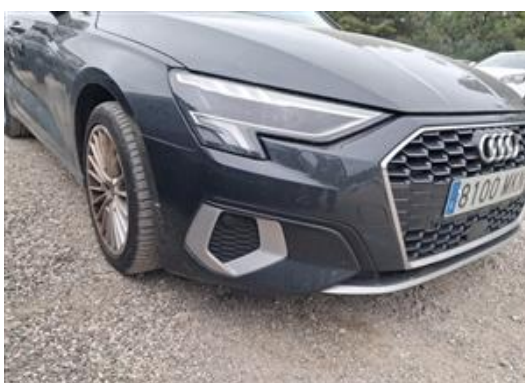
Daño Exterior

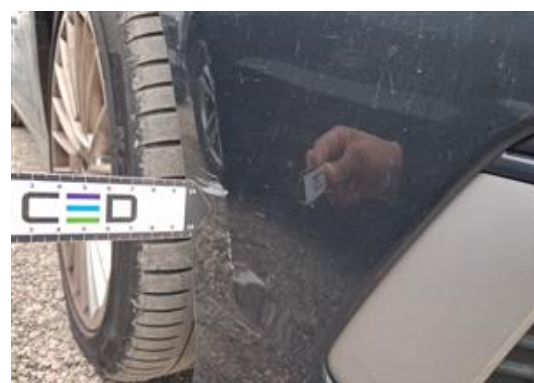
Daño Exterior

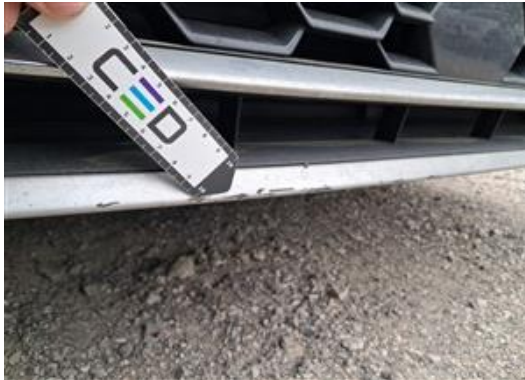
Daño Exterior

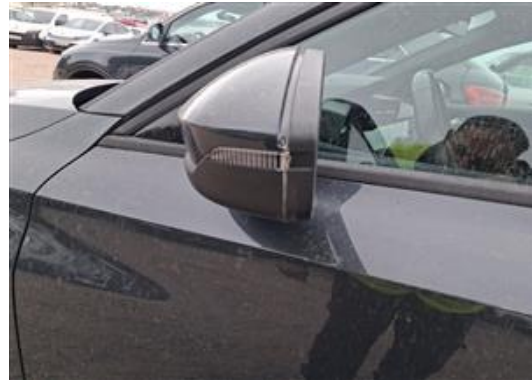
Daño Exterior

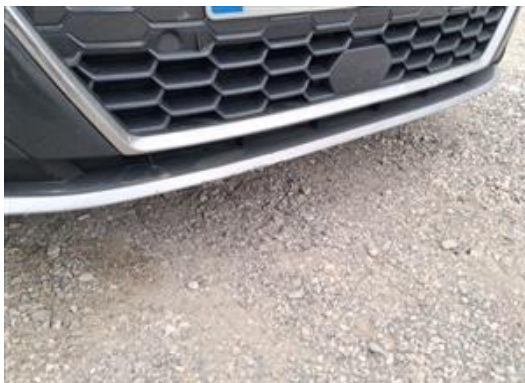
Daño Exterior

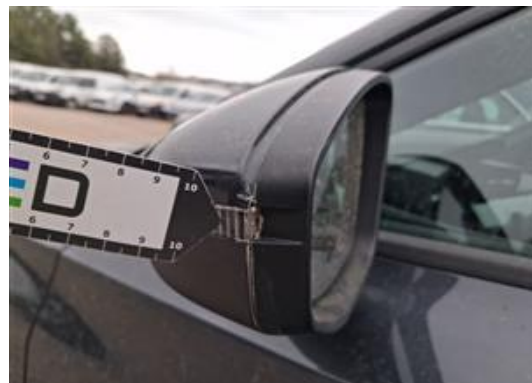
Daño Exterior

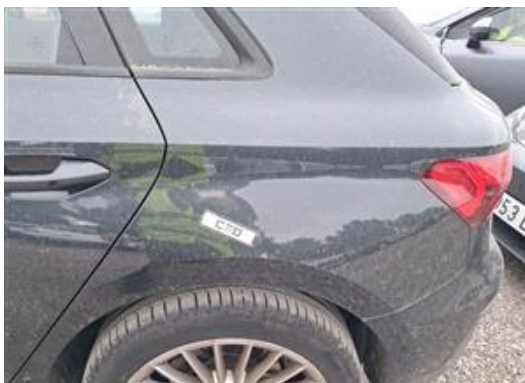
Daño Exterior

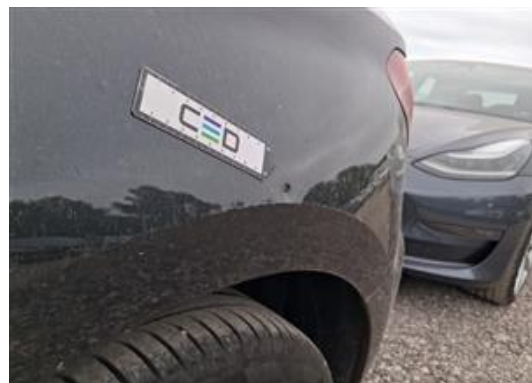
Daño Exterior

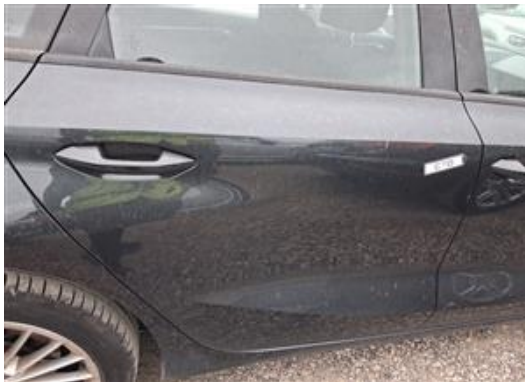
Daño Exterior

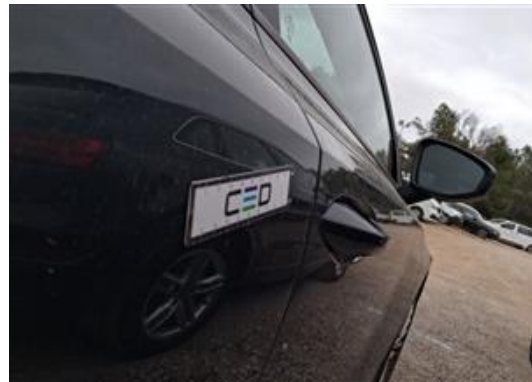
Daño Exterior

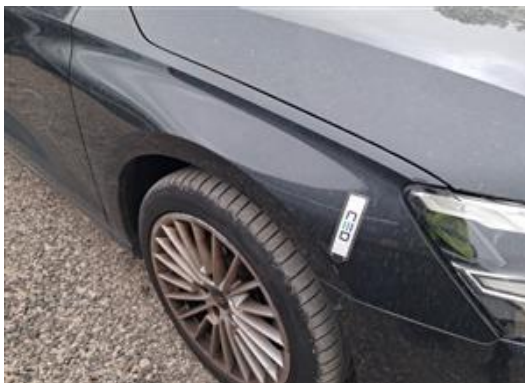
Daño Exterior

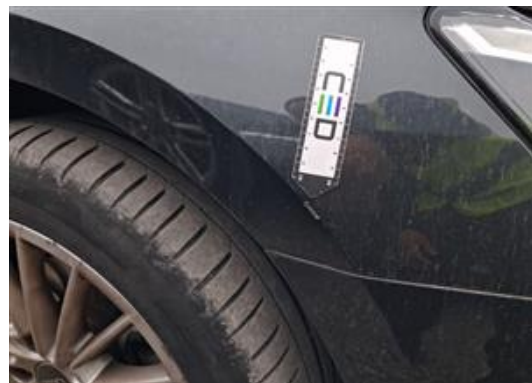
Daño Exterior

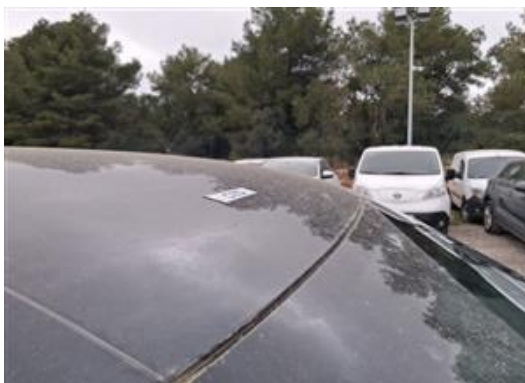
Daño Exterior

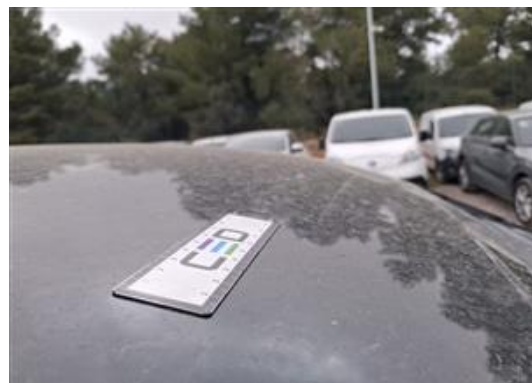
Daño Exterior
