Informe de Inspección de Vehículo

Datos del expediente	126078759 - 0
Marca	VOLKSWAGEN
Modelo	T-CROSS (C1) 5P (18-)
Matrícula	2496MJH
Bastidor	WVGZZZC1ZPY133905
Color	GRIS
Kilómetros	29.887
Fecha de inspección	03/08/2026
Lugar de inspección	M300 Barcelona

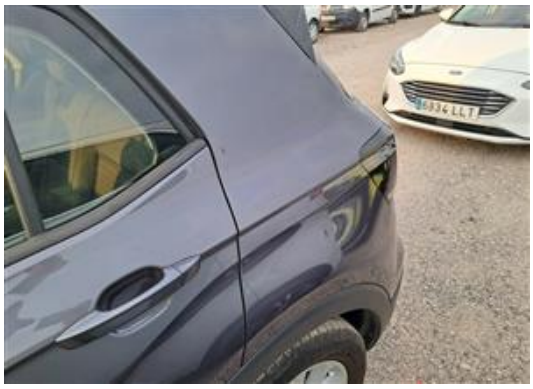
Daño Exterior

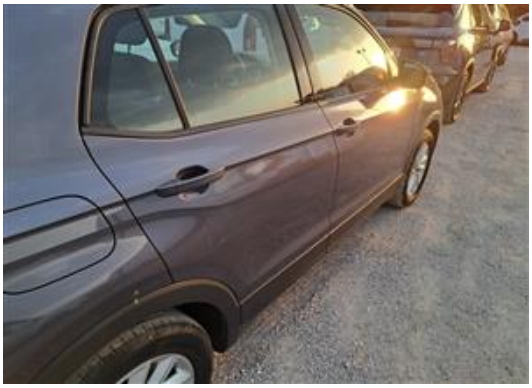
Daño Exterior

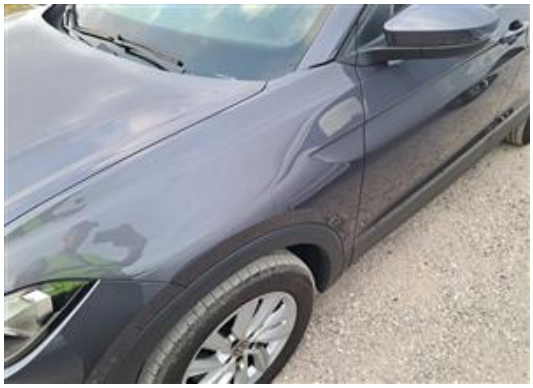
Daño Exterior
