Informe de Inspección de Vehículo

Datos del expediente	126077615 - 0
Marca	AUDI
Modelo	Q2/SQ2 (GA) 5P (16-)
Matrícula	5935LXB
Bastidor	WAUZZZGA0NA030890
Color	BLANCO
Kilómetros	43.403
Fecha de inspección	
Lugar de inspección	Delotser Europark S.L.U

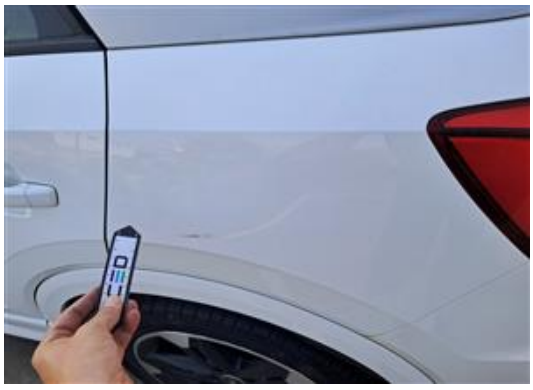
Daño Exterior
