Informe de Inspección de Vehículo

Datos del expediente	126095444 - 0
Marca	PEUGEOT
Modelo	2008 (U) 5P (19-)
Matrícula	4281NDK
Bastidor	VR3USHPY4SJ691504
Color	BLANCO
Kilómetros	10.446
Fecha de inspección	
Lugar de inspección	M300 Barcelona

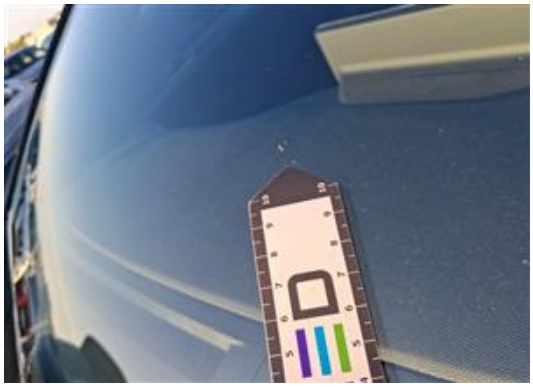
Daño Exterior

Tipo	Elemento	Tipo Reparación
Exterior	Reparar Llanta rueda dl dr	Reparación
Exterior	Reparar Luna parabrisas	Reparación
Exterior	Mano obra centro zaragoza	Pintura
Exterior	Pintura: centro zaragoza	Pintura
Exterior	Desglose Pintura: Paragolpes dl Reparación (S=0) (	Pintura
