MARCA: AYVENS
MODELO: VW TIGUAN 5P
KM: 71583
BASTIDOR WVGZZZ5NZNM141402
COLOR: Blanco

MATRICULA: 3317MBJ
FECHA TASACIÓN: 09/10/2026
LUGAR TASACIÓN: SOTO DEL REAL

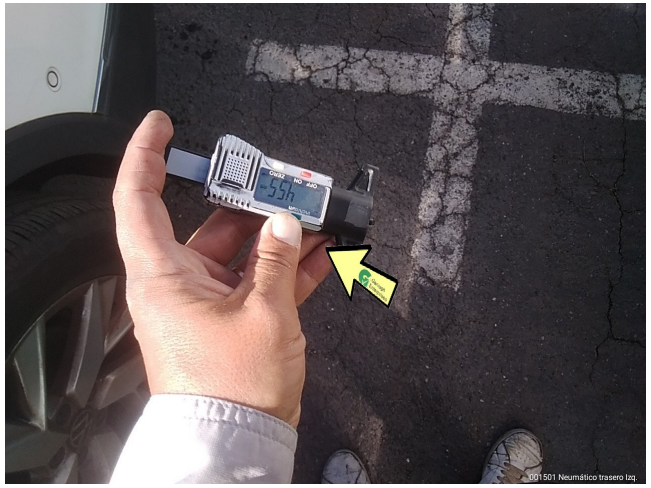
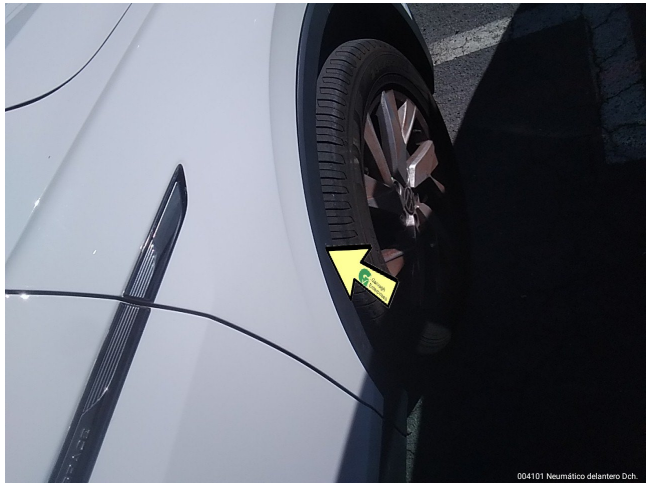
DESCRIPCIÓN PIEZA	TIEMPO MONTAJE	PRECIO PIEZA	TIEMPO MO	TIEMPO MOP	MATERIAL PINTURA	TOTAL LINEA	NIVEL DAÑO	DESCRIPCIÓN DAÑO	DESCRIPCIÓN ACCION
Aleta trasera Izq.							DAÑO LEVE	Arañado/rasguño mayor de 100mm	Pintura
-Mecánica vehículo							RECORDATORIO	Revisión de mantenimiento	No valorable(falta)
Neumático delantero Dch.							RECORDATORIO	Neumáticos con dibujo > 5mm	No valorable
Neumatico delantero Izq.							RECORDATORIO	Neumáticos con dibujo > 5mm	No valorable
Neumático trasero Dch.							RECORDATORIO	Neumáticos con dibujo > 5mm	No valorable
Neumático trasero Izq.							RECORDATORIO	Neumáticos con dibujo > 5mm	No valorable
Parabrisas							RECORDATORIO	Picaduras por piedras	No valorable
Paragolpes trasero Pintado							DAÑO LEVE	Arañado/rasguño mayor de 100mm	Pintura
Puerta delantera Izq.							DAÑO LEVE	Abollado(s) menor(es) de 100mm	Reparación Y Pintura
Puerta trasera Izq.							DAÑO LEVE	Arañado/rasguño mayor de 100mm	Pintura
