Garvagh Enterprises, S.L.
Augusto Figueroa , 33
28004 Madrid
B84008044

MARCA: AYVENS
MODELO: SEAT LEON 5P
KM: 61916
BASTIDOR VSSZZZKL8RR001185
COLOR: Gris

MATRICULA: 0458MJF
FECHA TASACIÓN: 19/10/2026
LUGAR TASACIÓN: GUADALIX

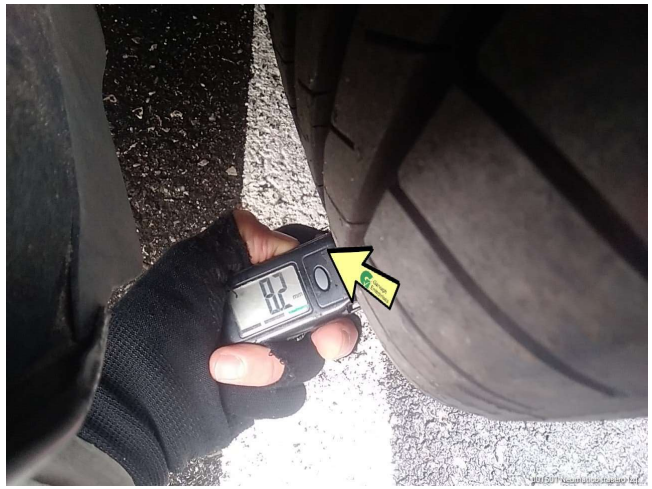
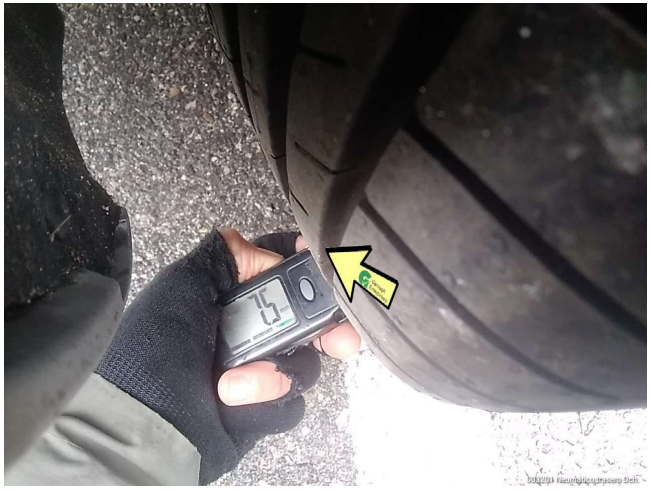
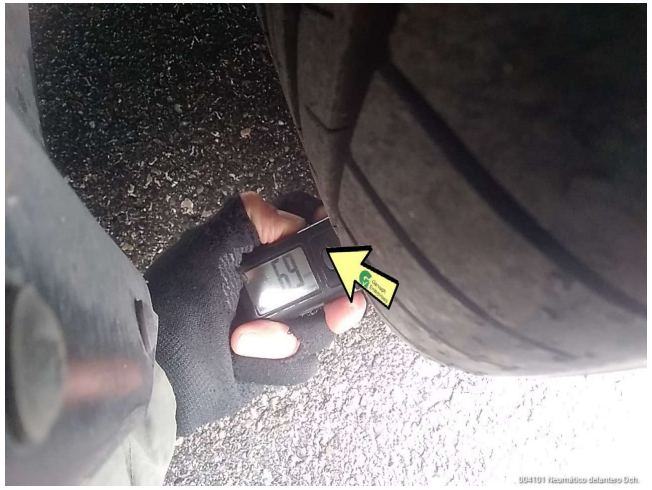
DESCRIPCIÓN PIEZA	TIEMPO MONTAJE	PRECIO PIEZA	TIEMPO MO	TIEMPO MOP	MATERIAL PINTURA	TOTAL LINEA	NIVEL DAÑO	DESCRIPCIÓN DAÑO	DESCRIPCIÓN ACCION
Capó							RECORDATORIO	Pintura Saltada	No valorable
Carcasa Espejo retrovisor Izq. Pintado							DAÑO LEVE	Arañado/rasguño mayor de 100mm	Pintura
Llanta Dlt. Dch. Aluminio							REP./INTERVEN.	Arañado/rasguño mayor de 100mm	Reparar
Llanta dlt. Izq. Aluminio							REP./INTERVEN.	Arañado/rasguño mayor de 100mm	Reparar
Llanta Trs. Dch. Aluminio							REP./INTERVEN.	Arañado/rasguño mayor de 100mm	Reparar
Llanta Trs. Izq. Aluminio							REP./INTERVEN.	Arañado/rasguño mayor de 100mm	Reparar
Neumático delantero Dch.							RECORDATORIO	Neumáticos con dibujo > 5mm	No valorable
Neumatico delantero Izq.							RECORDATORIO	Neumáticos con dibujo > 5mm	No valorable
Neumático trasero Dch.							RECORDATORIO	Neumáticos con dibujo > 5mm	No valorable
Neumático trasero Izq.							RECORDATORIO	Neumáticos con dibujo > 5mm	No valorable

Parabrisas							RECORDATORIO	Picaduras por piedras	No valorable
Paragolpes delantero Pintado							DAÑO LEVE	Abollado(s) mayor(es) de 100mm	Reparación Y Pintura
Paragolpes trasero Pintado							DAÑO LEVE	Arañado/rasguño mayor de 100mm	Pintura
Segundo juego llaves							SUSTITUCION	Faltante	Retirar y sustituir
